## Poglądowy raport stanu technicznego

Zadanie: Ocena stanu technicznego i określenie wartości rynkowej pojazdu

| DANE IDENTYFIKACYJNE POJAZDU | | Dane: [D] V-2025 | |
|---|---|---|---|
| Marka: | VOLKSWAGEN | Nr rejestracyjny: | WW1911W |
| Model pojazdu: | Transporter T6.1 TDi MR`20 E6d 3.2t | Nr Info-Ekspert: | 040-09775 |

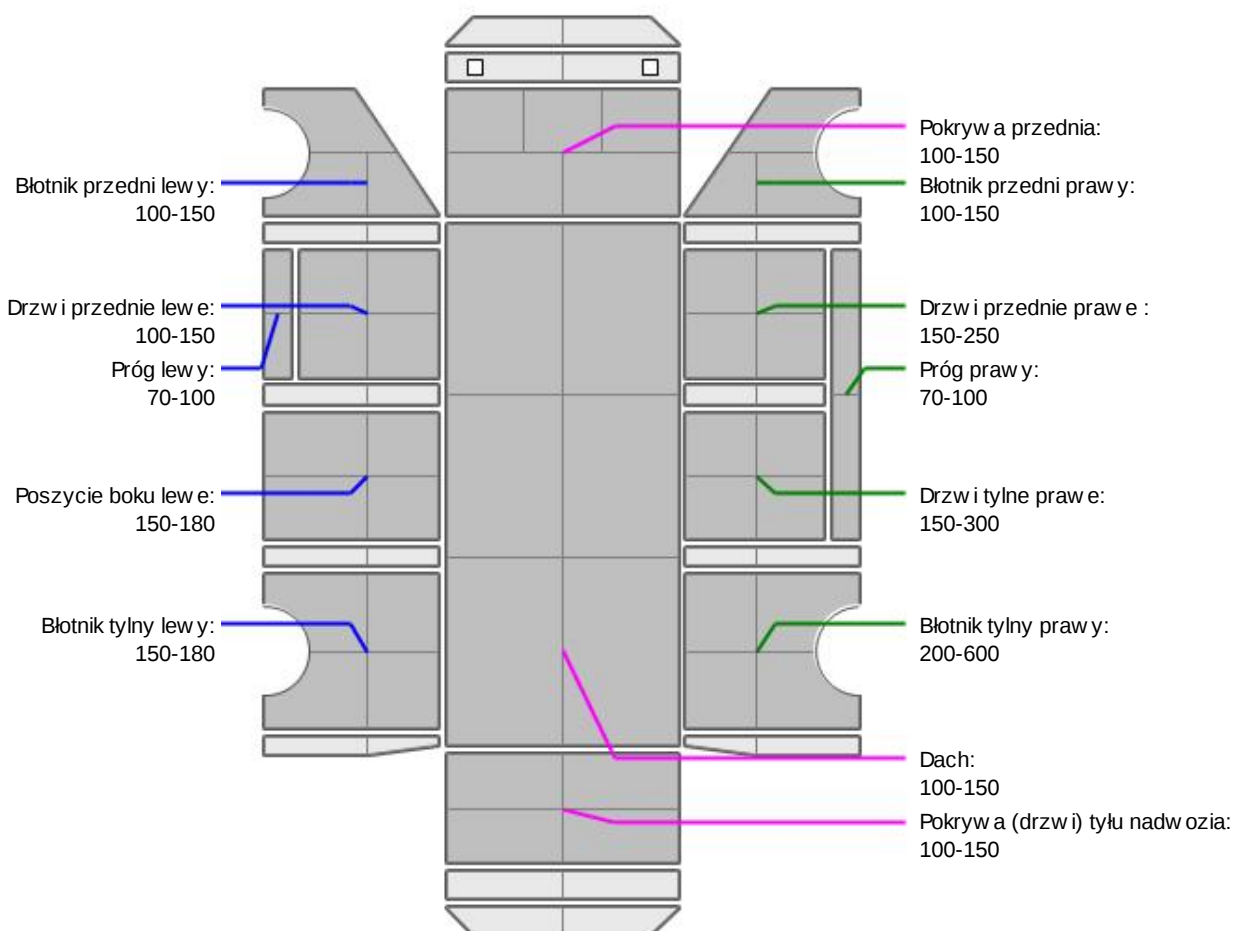
## NADWOZIE – Opis powłoki lakierowej

| L.p. | Nazwa elementu | L / P | Grubość powłoki [μm] | Opis |
| 1 | Pokrywa przednia | | 100-150 | |
| 2 | Dach | | 100-150 | |
| 3 | Błotnik przedni | L | 100-150 | |
| 4 | Próg | L | 70-100 | |
| 5 | Drzwi przednie | L | 100-150 | |
| 6 | Poszycie boku | L | 150-180 | |
| 7 | Błotnik tylny | L | 150-180 | |
| 8 | Błotnik przedni | P | 100-150 | |
| 9 | Próg | P | 70-100 | |
| 10 | Drzwi przednie | P | 150-250 | |
| 11 | Drzwi tylne | P | 150-300 | |
| 12 | Błotnik tylny | P | 200-600 | |
| 13 | Pokrywa (drzwi) tyłu nadwozia | | 100-150 | |

Podane przedziały grubości powłoki lakierowej, dotyczą punktów pomiarowych. Nie mogą być traktowane jako gwarancja, że grubość powłoki lakierowej w innych punktach nie wykracza poza te przedziały. Pomiar powłoki lakierowej został wykonany urządzeniem będącym w posiadaniu rzeczoznawcy. Pomiar wykonany innym przyrządem może się różnić.
