## Poglądowy raport stanu technicznego

Zadanie: Ocena stanu technicznego i określenie wartości rynkowej pojazdu

| DANE IDENTYFIKACYJNE POJAZDU | | Dane: [O] V-2025 | |
|---|---|---|---|
| Marka: | TOYOTA | Nr rejestracyjny: | KRA1095E |
| Model pojazdu: | Auris 1.6 MR`13 E5 | Nr Info-Ekspert: | 037-02309 |

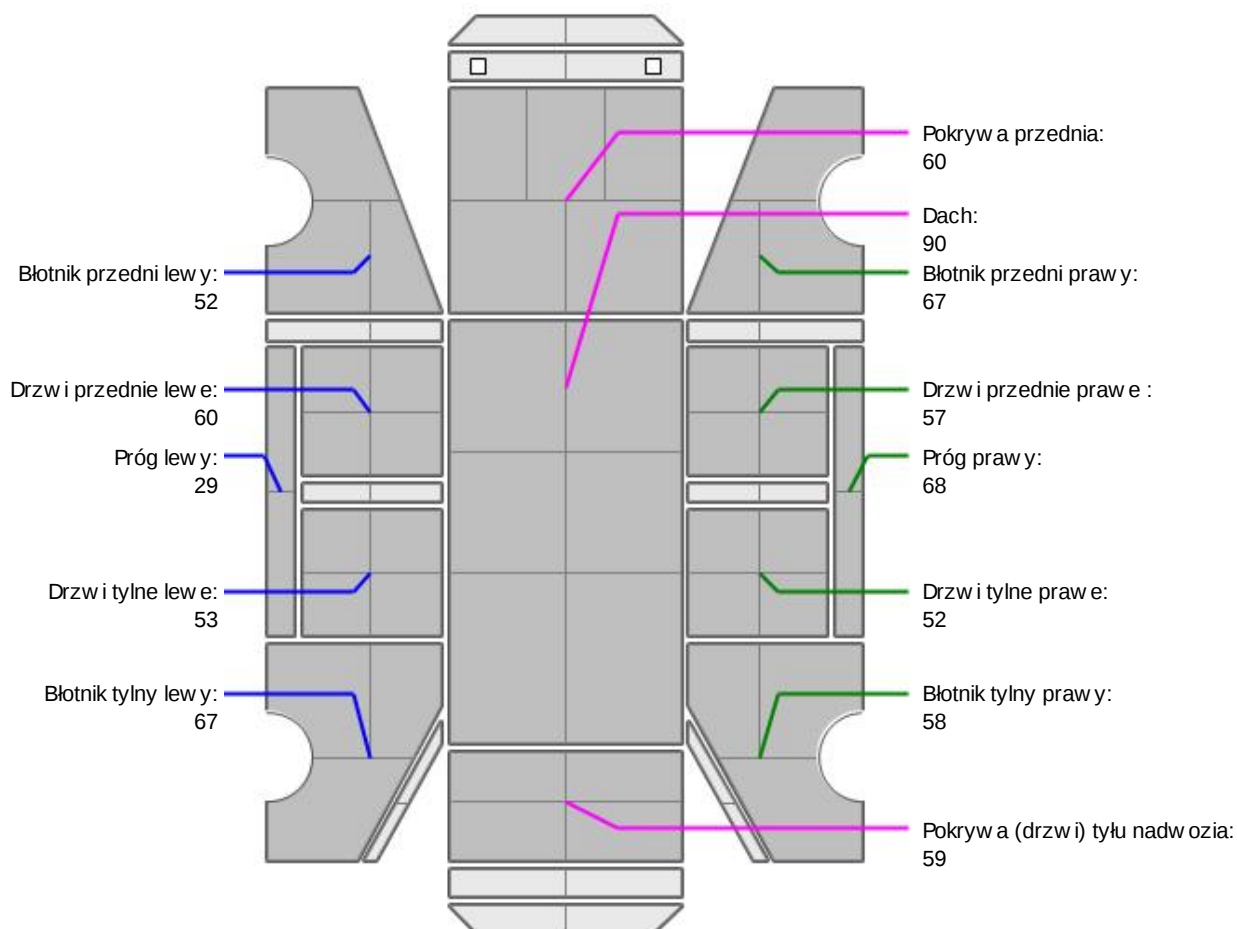
**NADWOZIE – Opis powłoki lakierowej**

| L.p. | Nazwa elementu | L / P | Grubość powłoki [μm] | Opis |
| 1 | Pokrywa przednia | | 60 | |
| 2 | Dach | | 90 | |
| 3 | Błotnik przedni | L | 52 | |
| 4 | Próg | L | 29 | |
| 5 | Drzwi przednie | L | 60 | |
| 6 | Drzwi tylne | L | 53 | |
| 7 | Błotnik tylny | L | 67 | |
| 8 | Błotnik przedni | P | 67 | |
| 9 | Próg | P | 68 | |
| 10 | Drzwi przednie | P | 57 | |
| 11 | Drzwi tylne | P | 52 | |
| 12 | Błotnik tylny | P | 58 | |
| 13 | Pokrywa (drzwi) tyłu nadwozia | | 59 | |
