Schreiber Stephan

27.5.2025

TÜVNORD**Zustandsbericht****TÜV NORD Autoservice GmbH - Wurster Straße 92 - 27580 Bremerhaven**

Datenquelle: **VIN-Abfrage**
 Hersteller: **Renault**
 Typ: **Twingo**
 Fahrgestellnummer: **VF1CN040544627388**
 Erstzulassung: **02.03.2011**
 Getriebe / Gänge: **Schaltgetriebe, 5 Gänge**
 Schadstoffklasse: **EU5**
 Vorverwendung: **Privat**

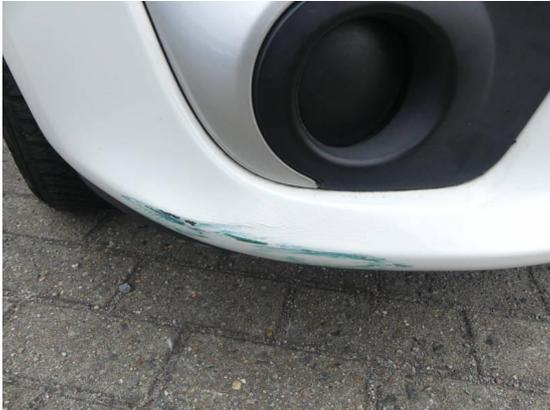
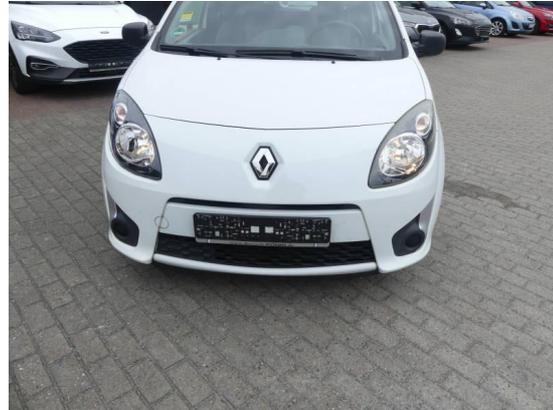
| Nr. | Teil | Bild Nr. | Schaden | Kommentar |
|---|---|---|--|---|
| 1 | Stoßfänger vorn | 1, 2 | leicht deformiert und zerkratzt | |

Bild 1: Karosserie / Stoßfänger vorn leicht deformiert und zerkratzt

Bild 2: Karosserie / Stoßfänger vorn leicht deformiert und zerkratzt

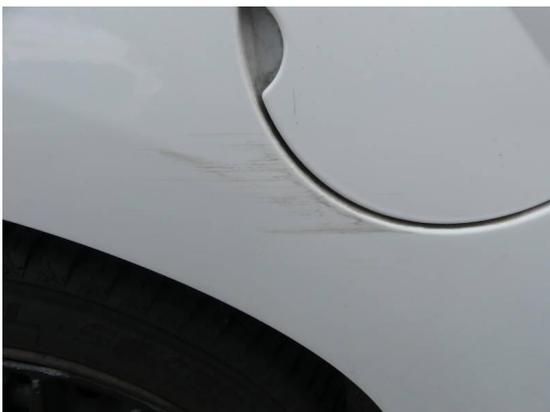
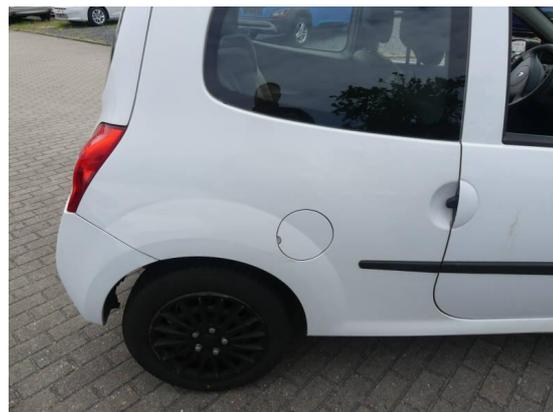
| Nr. | Teil | Bild Nr. | Schaden | Kommentar |
|---|---|---|--|---|
| 2 | Seitenteil rechts | 3, 4 | zerkratzt | |

Bild 3: Karosserie / Seitenteil rechts zerkratzt

Bild 4: Karosserie / Seitenteil rechts zerkratzt

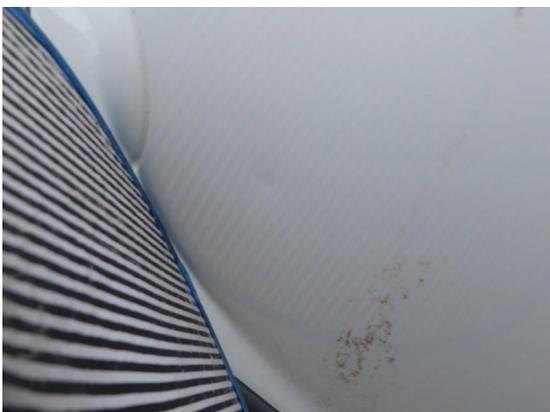
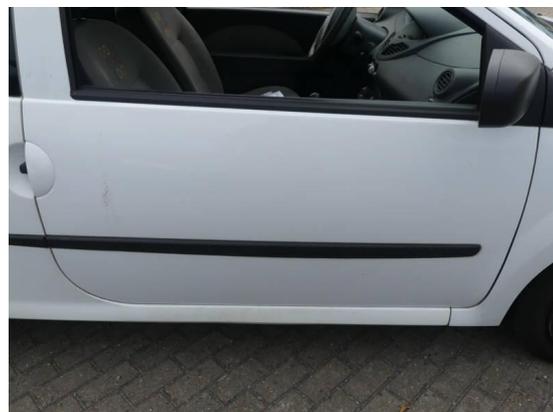
| Nr. | Teil | Bild Nr. | Schaden | Kommentar |
|---|---|---|--|---|
| 3 | Tür rechts | 5, 6 | Delle | |

Bild 5: Karosserie / Tür rechts Delle

Bild 6: Karosserie / Tür rechts Delle

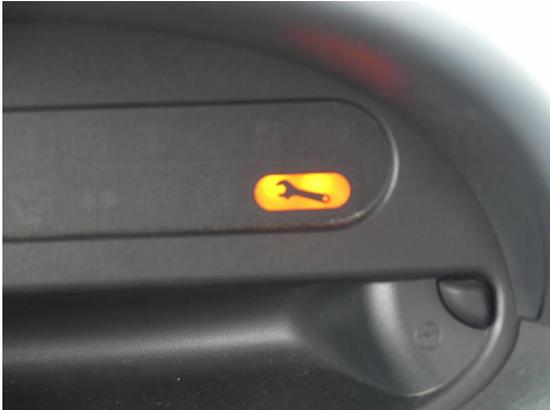
| Nr. | Teil | Bild Nr. | Schaden | Kommentar |
|---|---|---|--|---|
| 4 | Wartung | 7 | fällig | |

Bild 7: Wartung-Pflege / Wartung fällig

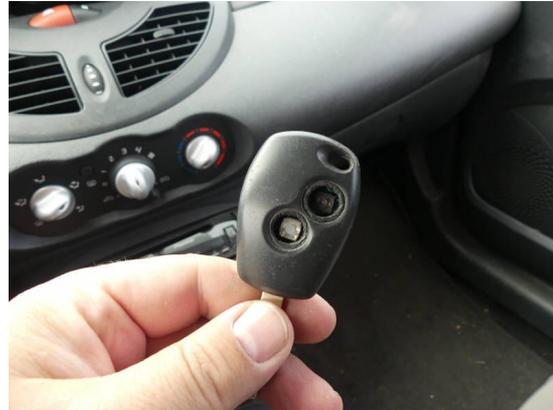
| Nr. | Teil | Bild Nr. | Schaden | Kommentar |
|---|---|---|--|---|
| 5 | Schlüsselfernbedienung | 8 | eine ohne Funktion und Gehäuse gebrochen | |

Bild 8: Technik / Schlüsselfernbedienung eine ohne Funktion und Gehäuse gebrochen

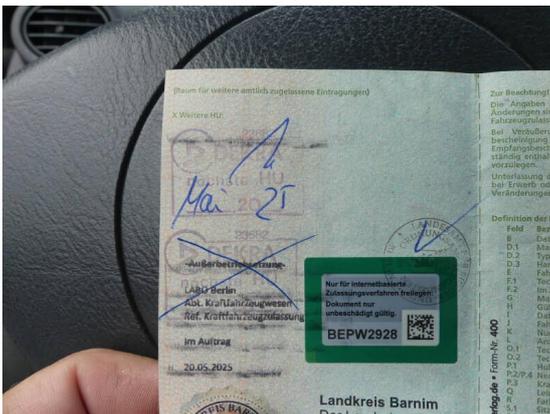
| Nr. | Teil | Bild Nr. | Schaden | Kommentar |
|---|---|---|--|---|
| 6 | AU/HU | 9 | fällig | |

Bild 9: Technik / AU/HU fällig

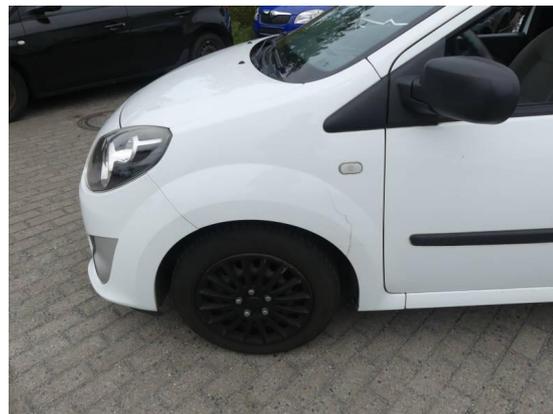
| Nr. | Teil | Bild Nr. | Schaden | Kommentar |
|---|---|---|--|---|
| 7 | Kotflügel links | 10 | gebrochen | |

Bild 10: Karosserie / Kotflügel links gebrochen

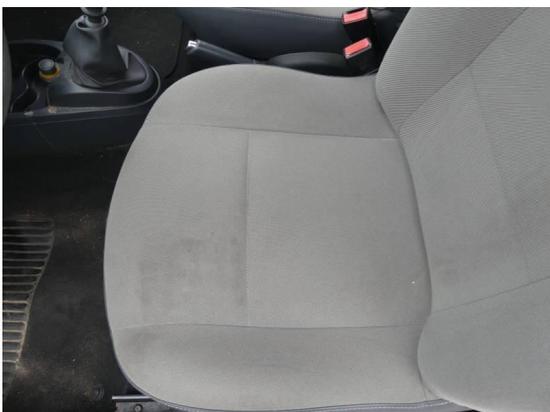
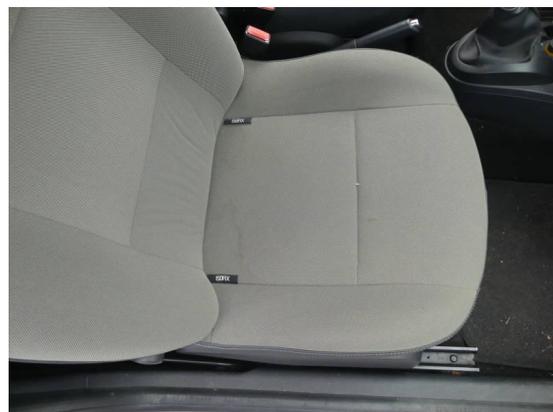
| Nr. | Teil | Bild Nr. | Schaden | Kommentar |
|---|---|---|--|---|
| 8 | Sitzpolster | 11, 12 | fleckig | |

Bild 11: Innenraum / Sitzpolster fleckig

Bild 12: Innenraum / Sitzpolster fleckig

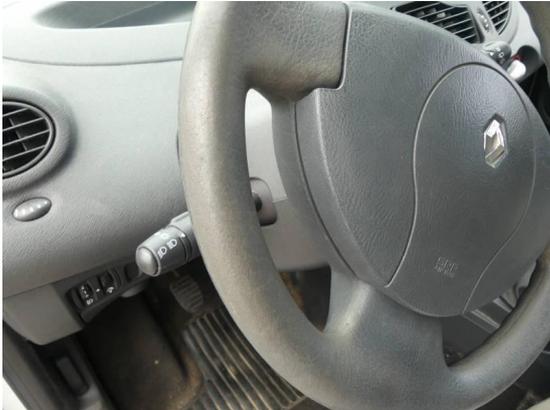
| Nr. | Teil | Bild Nr. | Schaden | Kommentar |
|---|---|---|--|---|
| 9 | Lenkrad | 13 | abgegriffen | |

Bild 13: Innenraum / Lenkrad abgegriffen

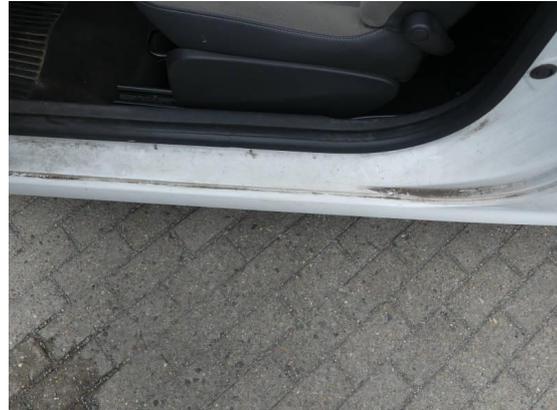
| Nr. | Teil | Bild Nr. | Schaden | Kommentar |
|---|---|---|--|---|
| 10 | Einstieg links | 14 | zerkratzt | |

Bild 14: Karosserie / Einstieg links zerkratzt

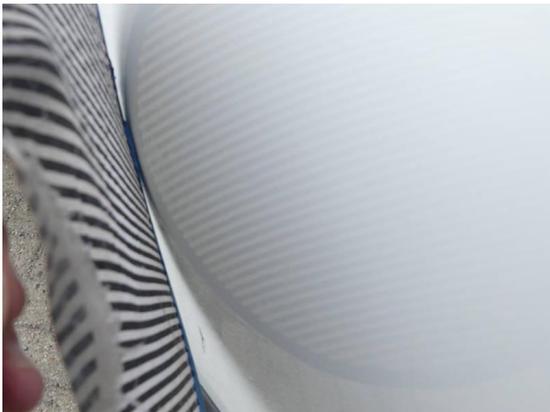
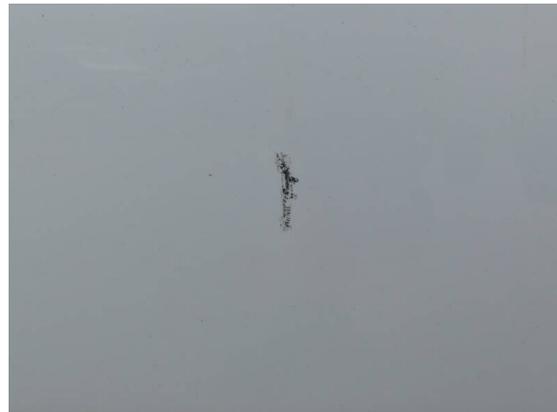
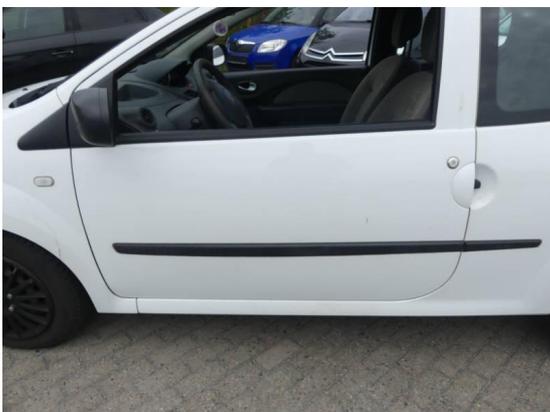
| Nr. | Teil | Bild Nr. | Schaden | Kommentar |
|---|--|---|---|---|
| 11 | Tür links | 15, 16, 17 | Delle und Kratzer | |

Bild 15: Karosserie / Tür links Delle und Kratzer

Bild 16: Karosserie / Tür links Delle und Kratzer

Bild 17: Karosserie / Tür links Delle und Kratzer

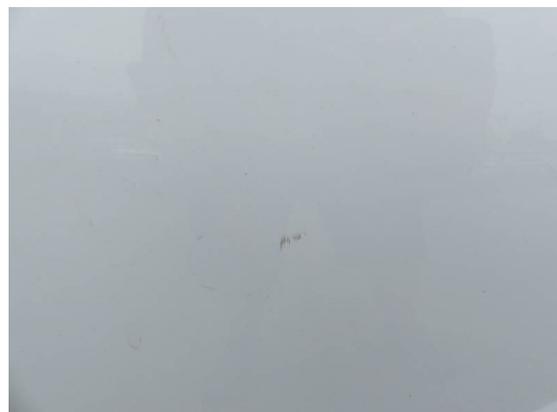
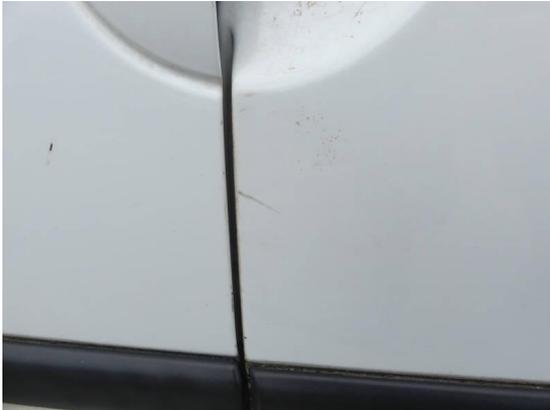
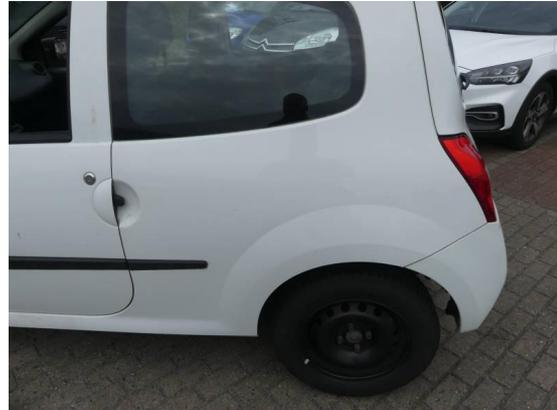
| Nr. | Teil | Bild Nr. | Schaden | Kommentar |
|---|--|---|---|---|
| 12 | Seitenteil links | 18, 19, 20 | zerkratzt | |

Bild 18: Karosserie / Seitenteil links zerkratzt

Bild 19: Karosserie / Seitenteil links zerkratzt

Bild 20: Karosserie / Seitenteil links zerkratzt

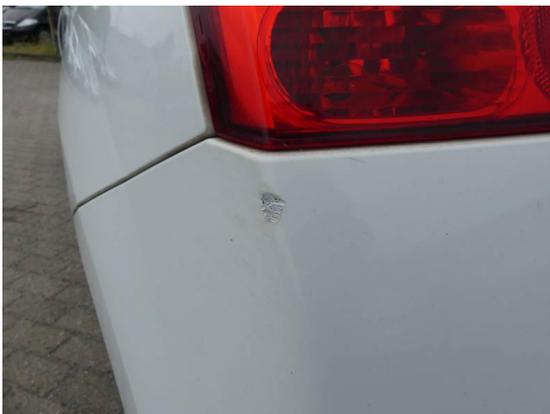
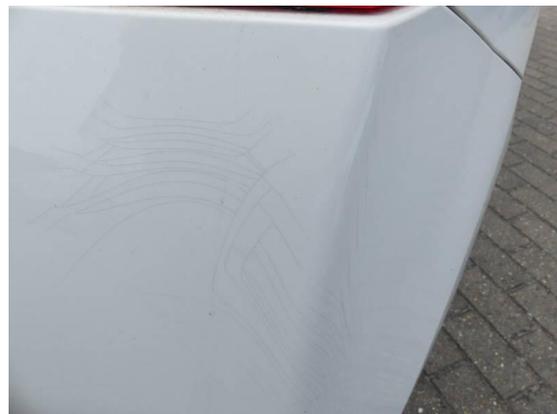
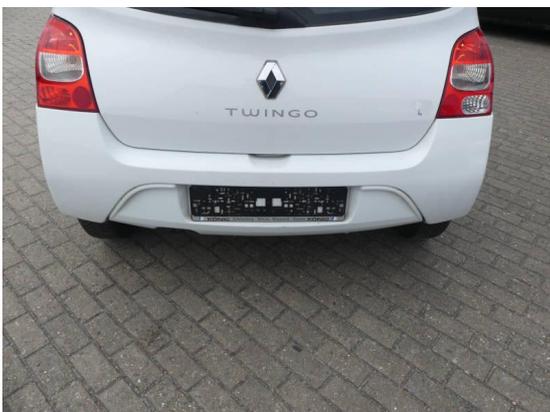
| Nr. | Teil | Bild Nr. | Schaden | Kommentar |
|---|--|---|---|---|
| 13 | Stoßfänger hinten | 21, 22, 23 | leicht deformiert und zerkratzt | |

Bild 21: Karosserie / Stoßfänger hinten leicht deformiert und zerkratzt

Bild 22: Karosserie / Stoßfänger hinten leicht deformiert und zerkratzt

Bild 23: Karosserie / Stoßfänger hinten leicht deformiert und zerkratzt

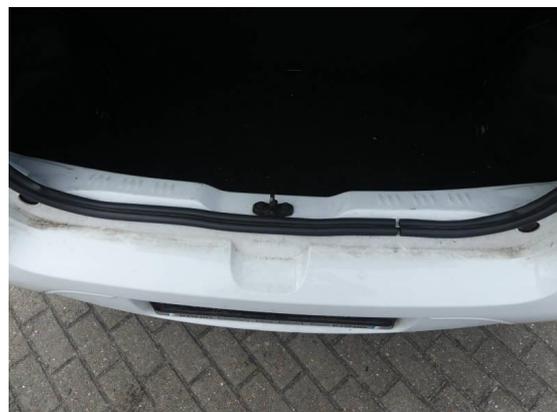
| Nr. | Teil | Bild Nr. | Schaden | Kommentar |
|---|--|---|---|---|
| 14 | Ladekante Kofferraum | 24 | zerkratzt | |

Bild 24: Karosserie / Ladekante Kofferraum zerkratzt

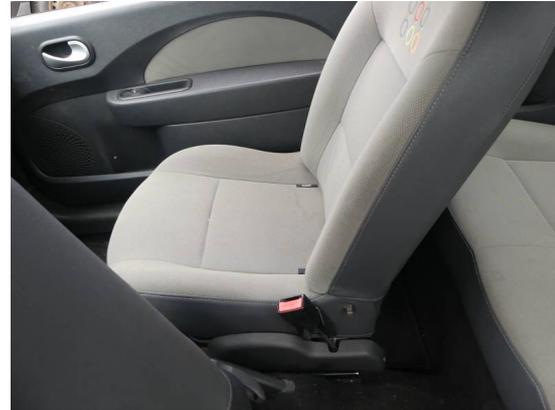
| Nr. | Teil | Bild Nr. | Schaden | Kommentar |
|---|--|---|---|---|
| 16 | Griff Lehnenverstellung Beifahrersitz | 26 | fehlt | |

Bild 26: Innenraum / Griff Lehnverstellung Beifahrersitz fehlt

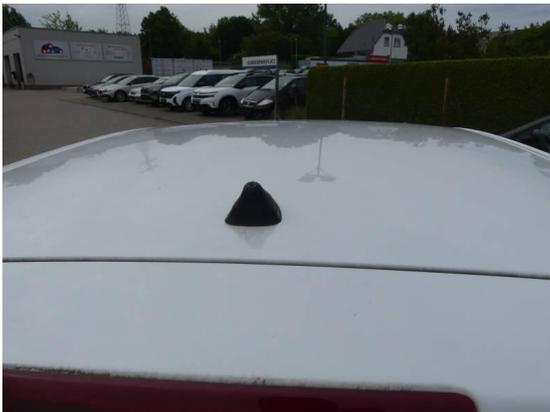
| Nr. | Teil | Bild Nr. | Schaden | Kommentar |
|---|--|---|---|---|
| 17 | Antennenstab | 27 | fehlt | |

Bild 27: Technik / Antennenstab fehlt

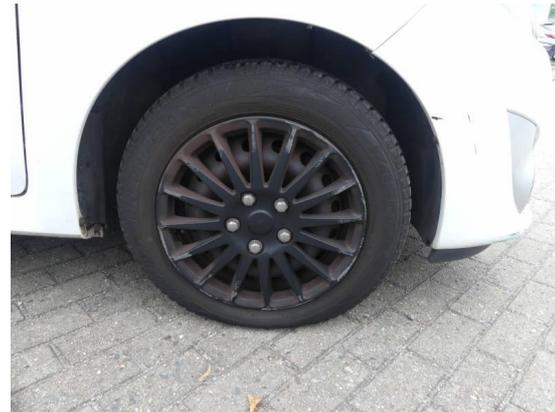
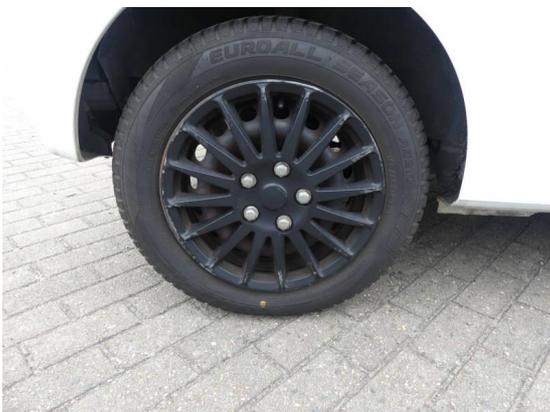
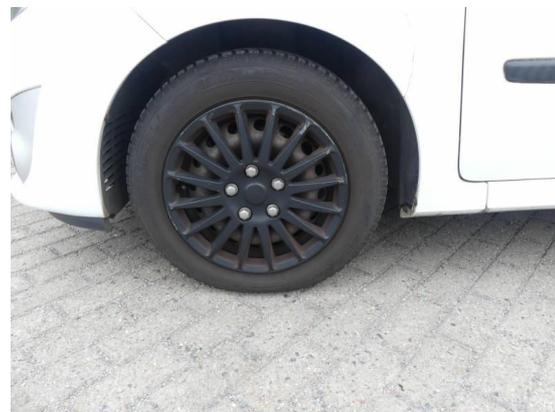
| Nr. | Teil | Bild Nr. | Schaden | Kommentar |
|---|--|---|---|---|
| 18 | Radkappen | 28, 29, 30 | zerkratzt | |

Bild 28: Reifen - Felge / Radkappen zerkratzt

Bild 29: Reifen - Felge / Radkappen zerkratzt

Bild 30: Reifen - Felge / Radkappen zerkratzt

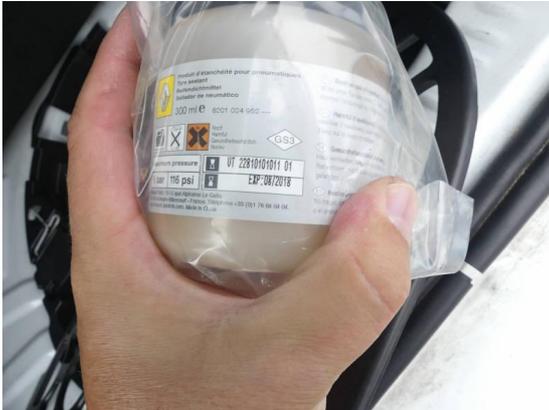
| Nr. | Teil | Bild Nr. | Schaden | Kommentar |
|---|--|---|---|---|
| 19 | Reifendichtmittel | 31 | abgelaufen | |

Bild 31: Reifen - Felge / Reifendichtmittel abgelaufen
