Nr zlecenia: 65/23/05/2025/CarArena STANDARD

## P o g l ą d o w y   R a p o r t   S t a n u   T e c h n i c z n e g o

Zadanie: Ocena stanu technicznego i określenie wartości rynkowej pojazdu

| DANE IDENTYFIKACYJNE POJAZDU | | Dane: [O] V-2025 | |
|---|---|---|---|
| Model pojazdu: | 320 Touring Diesel Mild Hybrid MR`22 E6d/e G21 | Nr Info-Ekspert: | 003-06460 |

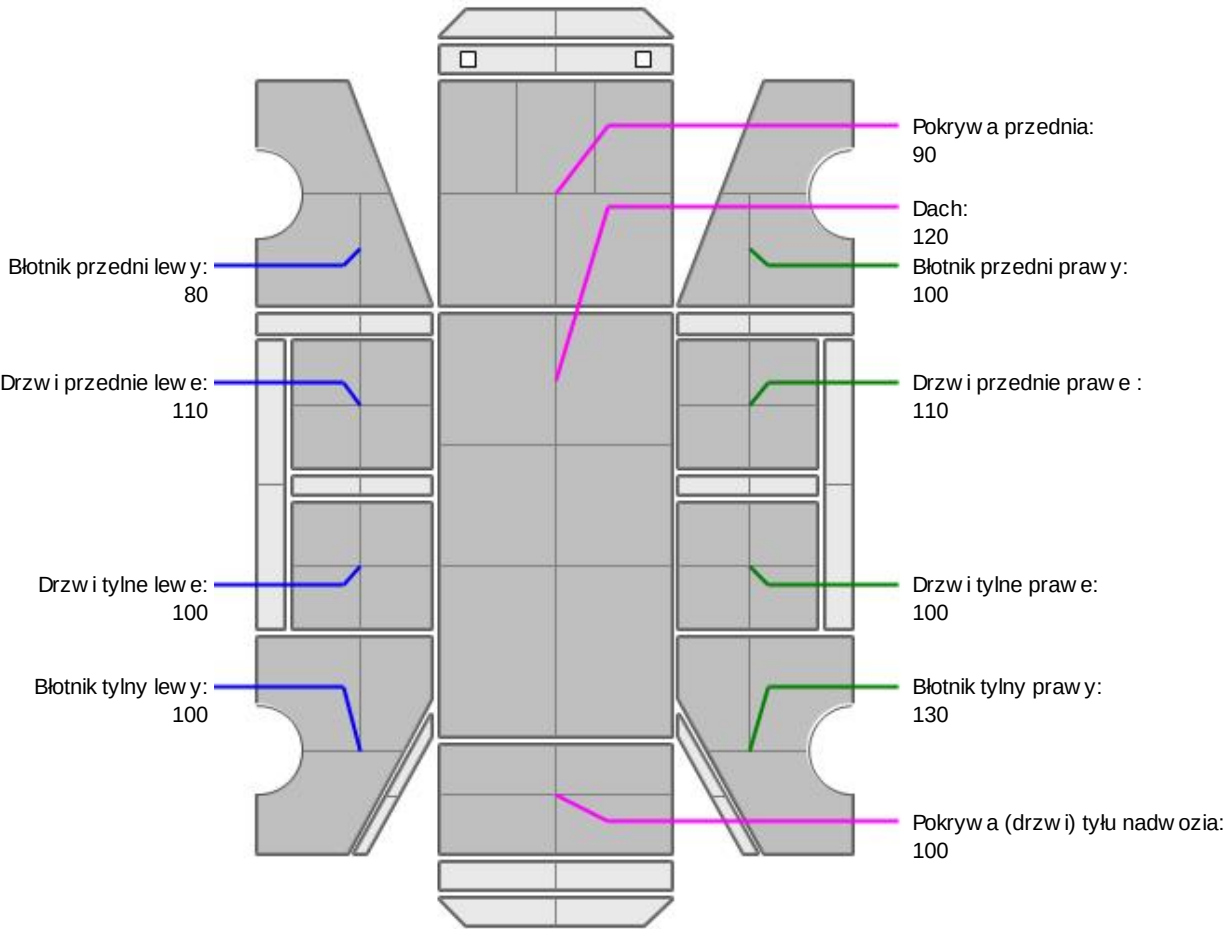
**NADWOZIE – Opis powłoki lakierowej**

| L.p. | Nazwa elementu | L / P | Grubość powłoki [µm] | Opis |
| 1 | Pokrywa przednia | | 90 | |
| 2 | Dach | | 120 | |
| 3 | Błotnik przedni | L | 80 | |

| 4 | Drzwi przednie | L | 110 | |
| 5 | Drzwi tylne | L | 100 | |
| 6 | Błotnik tylny | L | 100 | |
| 7 | Błotnik przedni | P | 100 | |
| 8 | Drzwi przednie | P | 110 | |
| 9 | Drzwi tylne | P | 100 | |
| 10 | Błotnik tylny | P | 130 | |
| 11 | Pokrywa (drzwi) tyłu nadwozia | | 100 | |
