Nr zlecenia: 115/27/05/2025/CarArena STANDARD

## Poglądowy raport stanu technicznego

Zadanie: Ocena stanu technicznego i określenie wartości rynkowej pojazdu

| DANE IDENTYFIKACYJNE POJAZDU | | Dane: [O] V-2025 | |
|---|---|---|---|
| Marka: | BMW | Nr rejestracyjny: | PZ451XR |

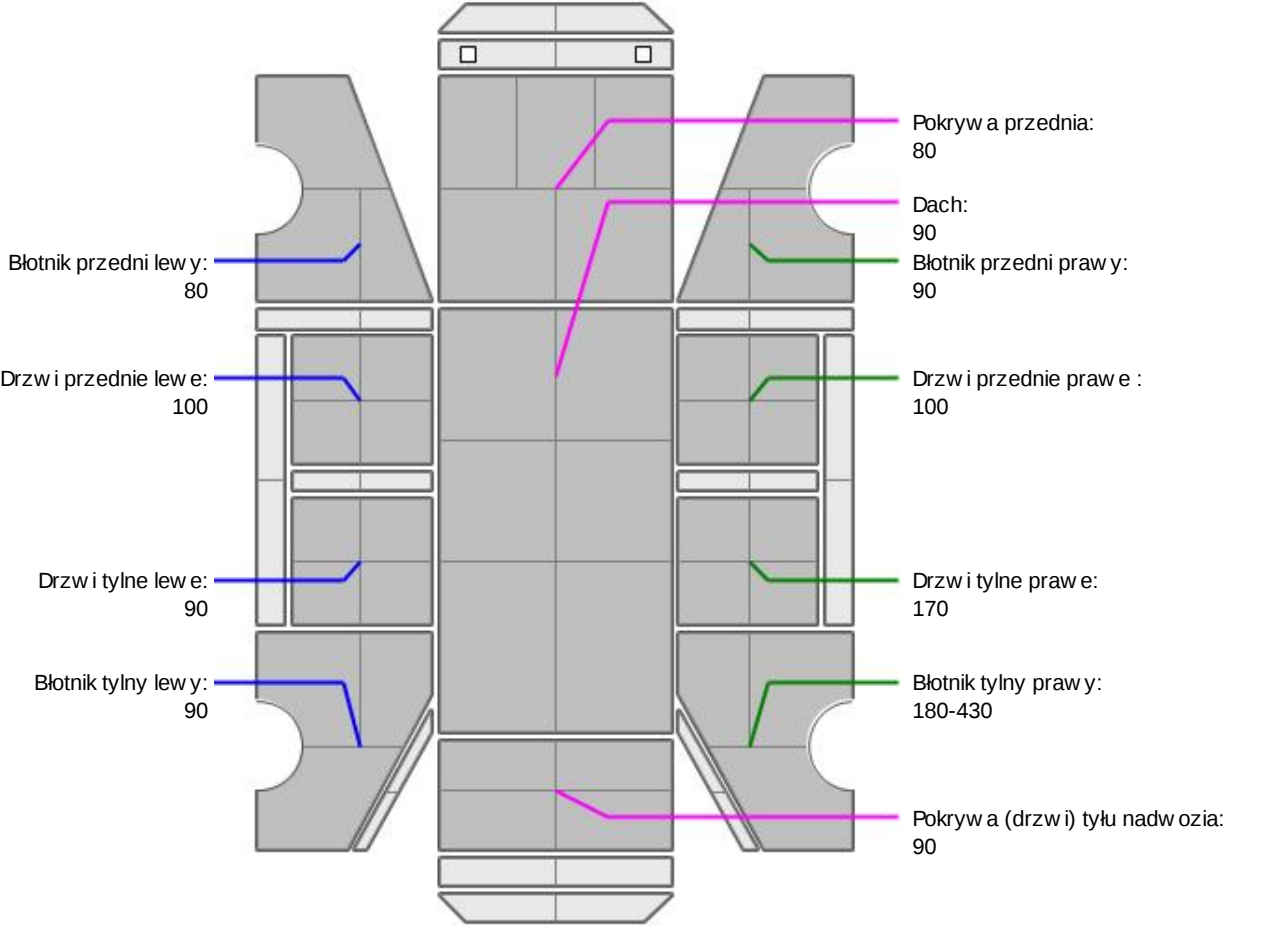
**NADWOZIE – Opis powłoki lakierowej**

| L.p. | Nazwa elementu | L / P | Grubość powłoki [µm] | Opis |
| 1 | Pokrywa przednia | | 80 | |
| 2 | Dach | | 90 | |
| 3 | Błotnik przedni | L | 80 | |
| 4 | Drzwi przednie | L | 100 | |
| 5 | Drzwi tylne | L | 90 | |
| 6 | Błotnik tylny | L | 90 | |
| 7 | Błotnik przedni | P | 90 | |
| 8 | Drzwi przednie | P | 100 | |
| 9 | Drzwi tylne | P | 170 | |
| 10 | Błotnik tylny | P | 180-430 | |
| 11 | Pokrywa (drzwi) tyłu nadwozia | | 90 | |
