## Poglądowy raport stanu technicznego

Zadanie: Ocena stanu technicznego i określenie wartości rynkowej pojazdu

| DANE IDENTYFIKACYJNE POJAZDU | | Dane: [O] V-2025 | |
|---|---|---|---|
| Marka: | <b>SKODA</b> | Nr rejestracyjny: | <b>WE372XW</b> |
| Model pojazdu: | <b>Octavia III 1.6 TDI-CR MR`18 E6</b> | Nr Info-Ekspert: | <b>034-03711</b> |

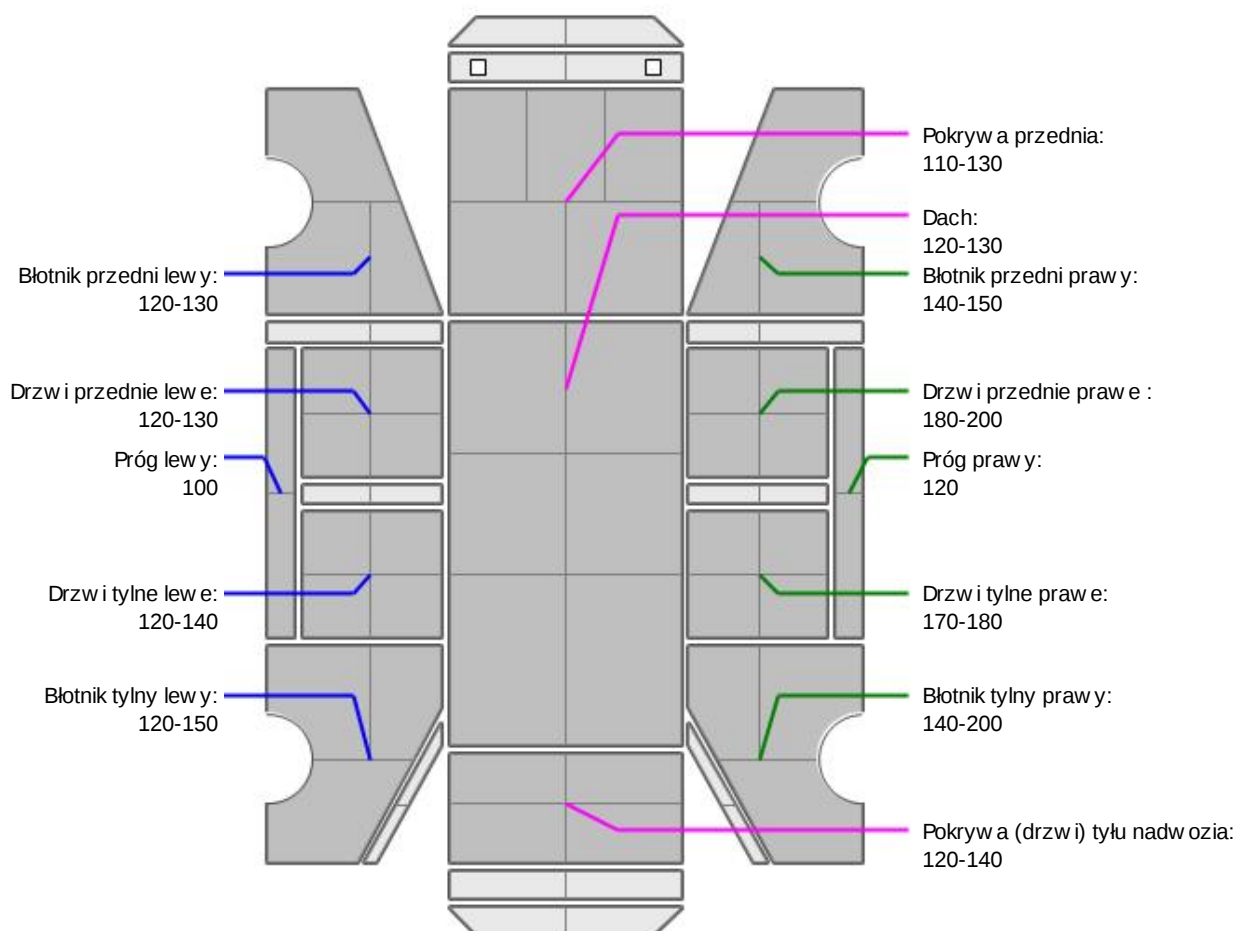
| L.p. | Nazwa elementu | L / P | Grubość powłoki [μm] | Opis |
| 1 | Pokrywa przednia | | 110-130 | |
| 2 | Dach | | 120-130 | |
| 3 | Błotnik przedni | L | 120-130 | |
| 4 | Próg | L | 100 | |
| 5 | Drzwi przednie | L | 120-130 | |
| 6 | Drzwi tylne | L | 120-140 | |
| 7 | Błotnik tylny | L | 120-150 | |
| 8 | Błotnik przedni | P | 140-150 | |
| 9 | Próg | P | 120 | |
| 10 | Drzwi przednie | P | 180-200 | |
| 11 | Drzwi tylne | P | 170-180 | |
| 12 | Błotnik tylny | P | 140-200 | |
| 13 | Pokrywa (drzwi) tyłu nadwozia | | 120-140 | |

Podane przedziały grubości powłoki lakierowej, dotyczą punktów pomiarowych. Nie mogą być traktowane jako gwarancja, że grubość powłoki lakierowej w innych punktach nie wykracza poza te przedziały. Pomiar powłoki lakierowej został wykonany urządzeniem będącym w posiadaniu rzeczoznawcy. Pomiar wykonany innym przyrządem może się różnić.
