Nr zlecenia: 118/27/05/2025/CarArena STANDARD

## Poglądowy raport stanu technicznego

Zadanie: Ocena stanu technicznego i określenie wartości rynkowej pojazdu

| DANE IDENTYFIKACYJNE POJAZDU | | Dane: [O] V-2025 | |
|---|---|---|---|
| Marka: | BMW | Nr rejestracyjny: | PZ551XR |

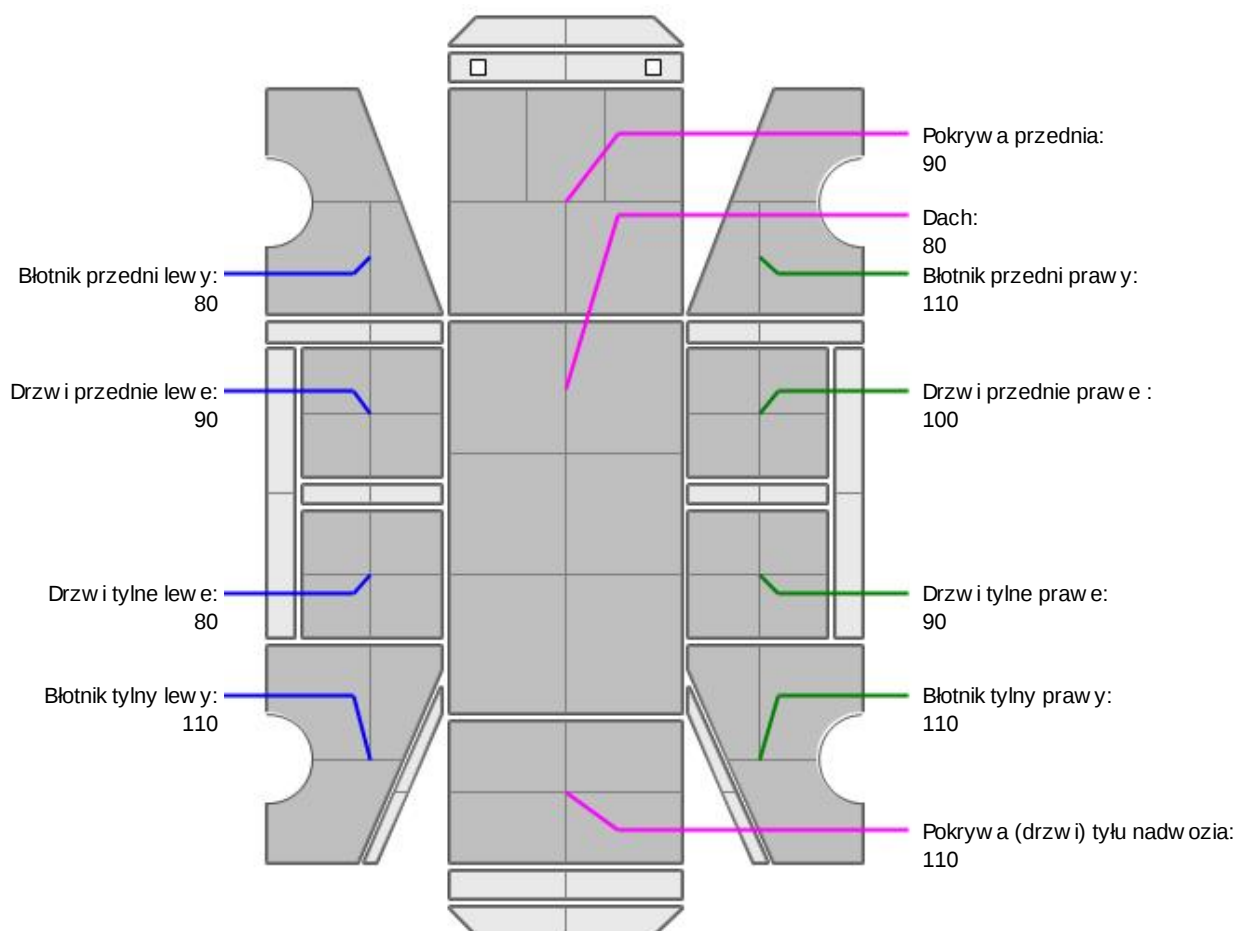
**KABINA KIEROWCY – Opis powłoki lakierowej**

| L.p. | Nazwa elementu | L / P | Grubość powłoki [μm] | Opis |
| 1 | Pokrywa przednia | | 90 | |
| 2 | Dach | | 80 | |
| 3 | Błotnik przedni | L | 80 | |
| 4 | Drzwi przednie | L | 90 | |
| 5 | Drzwi tylne | L | 80 | |
| 6 | Błotnik tylny | L | 110 | |
| 7 | Błotnik przedni | P | 110 | |
| 8 | Drzwi przednie | P | 100 | |
| 9 | Drzwi tylne | P | 90 | |
| 10 | Błotnik tylny | P | 110 | |
| 11 | Pokrywa (drzwi) tyłu nadwozia | | 110 | |

Podane przedziały grubości powłoki lakierowej, dotyczą punktów pomiarowych. Nie mogą być traktowane jako gwarancja, że grubość powłoki lakierowej w innych punktach nie wykracza poza te przedziały. Pomiar powłoki lakierowej został wykonany urządzeniem będącym w posiadaniu rzeczoznawcy. Pomiar wykonany innym przyrządem może się różnić.
