Nr zlecenia: 80/30/05/2025/CarArena STANDARD

## Poglądowy Raport Stanu Technicznego

Zadanie: Ocena stanu technicznego i określenie wartości rynkowej pojazdu

| DANE IDENTYFIKACYJNE POJAZDU | | Dane: [O] VI-2025 | |
|---|---|---|---|
| Marka: | BMW | Nr rejestracyjny: | PZ545XR |

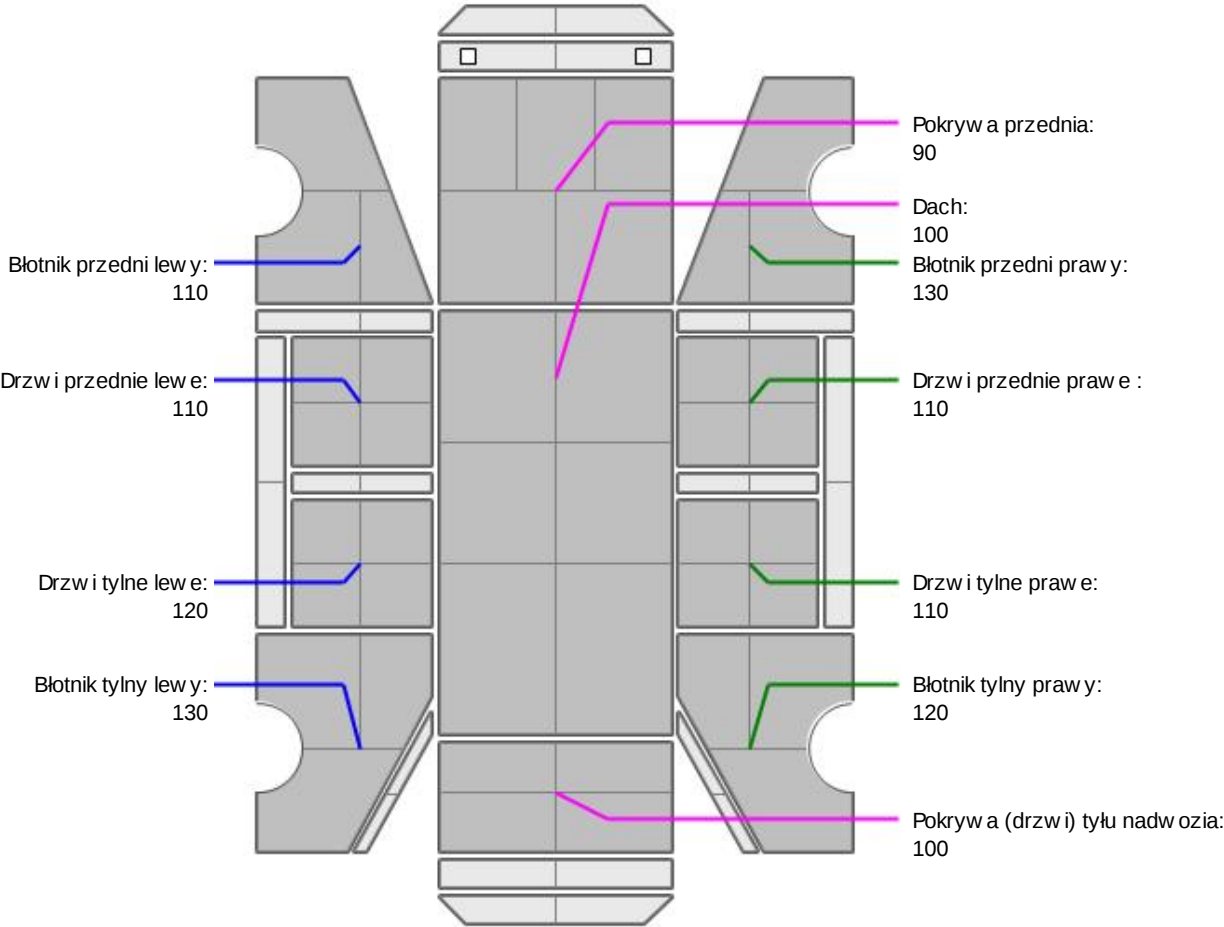
NADWOZIE – Opis powłoki lakierowej

| L.p. | Nazwa elementu | L / P | Grubość powłoki [µm] | Opis |
| 1 | Pokrywa przednia | | 90 | |
| 2 | Dach | | 100 | |
| 3 | Błotnik przedni | L | 110 | |
| 4 | Drzwi przednie | L | 110 | |
| 5 | Drzwi tylne | L | 120 | |
| 6 | Błotnik tylny | L | 130 | |
| 7 | Błotnik przedni | P | 130 | |
| 8 | Drzwi przednie | P | 110 | |
| 9 | Drzwi tylne | P | 110 | |
| 10 | Błotnik tylny | P | 120 | |
| 11 | Pokrywa (drzwi) tyłu nadwozia | | 100 | |

Podane przedziały grubości powłoki lakierowej, dotyczą punktów pomiarowych. Nie mogą być traktowane jako gwarancja, że grubość powłoki lakierowej w innych punktach nie wykracza poza te przedziały. Pomiar powłoki lakierowej został wykonany urządzeniem będącym w posiadaniu rzeczoznawcy. Pomiar wykonany innym przyrządem może się różnić.
