## Poglądowy Raport Stanu Technicznego

Zadanie: Ocena stanu technicznego i określenie wartości rynkowej pojazdu

| DANE IDENTYFIKACYJNE POJAZDU | | Dane: [O] VI-2025 |
|---|---|---|
| Marka: | <b>BMW</b> | Nr rejestracyjny: <b>PZ574XR</b> |
| Model pojazdu: | <b>118 Diesel MR`19 E6d F40</b> | Nr Info-Ekspert: <b>003-05447</b> |

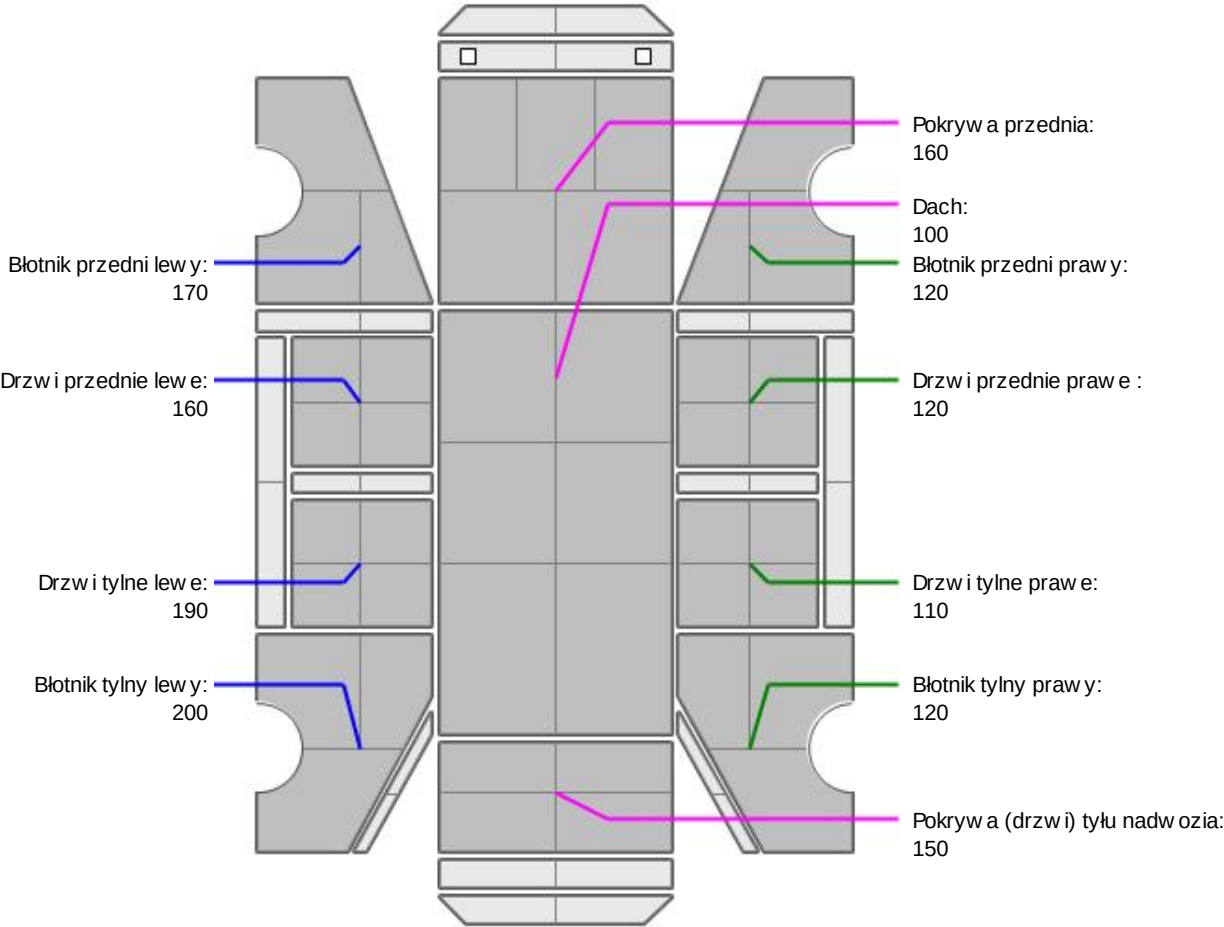
NADWOZIE – Opis powłoki lakierowej

| L.p. | Nazwa elementu | L / P | Grubość powłoki [µm] | Opis |
| 1 | Pokrywa przednia | | 160 | |
| 2 | Dach | | 100 | |
| 3 | Błotnik przedni | L | 170 | |
| 4 | Drzwi przednie | L | 160 | |
| 5 | Drzwi tylne | L | 190 | |
| 6 | Błotnik tylny | L | 200 | |
| 7 | Błotnik przedni | P | 120 | |
| 8 | Drzwi przednie | P | 120 | |
| 9 | Drzwi tylne | P | 110 | |
| 10 | Błotnik tylny | P | 120 | |
| 11 | Pokrywa (drzwi) tyłu nadwozia | | 150 | |

Podane przedziały grubości powłoki lakierowej, dotyczą punktów pomiarowych. Nie mogą być traktowane jako gwarancja, że grubość powłoki lakierowej w innych punktach nie wykracza poza te przedziały. Pomiar powłoki lakierowej został wykonany urządzeniem będącym w posiadaniu rzeczoznawcy. Pomiar wykonany innym przyrządem może się różnić.
