## Raport z oględzin pojazdu

| Numer raportu | 215102/5/25-11401 | Data raportu | 16-05-2025 |

| Marka, model | FIAT 500 15-24 |
| Numer rejestracyjny | GD981NR |

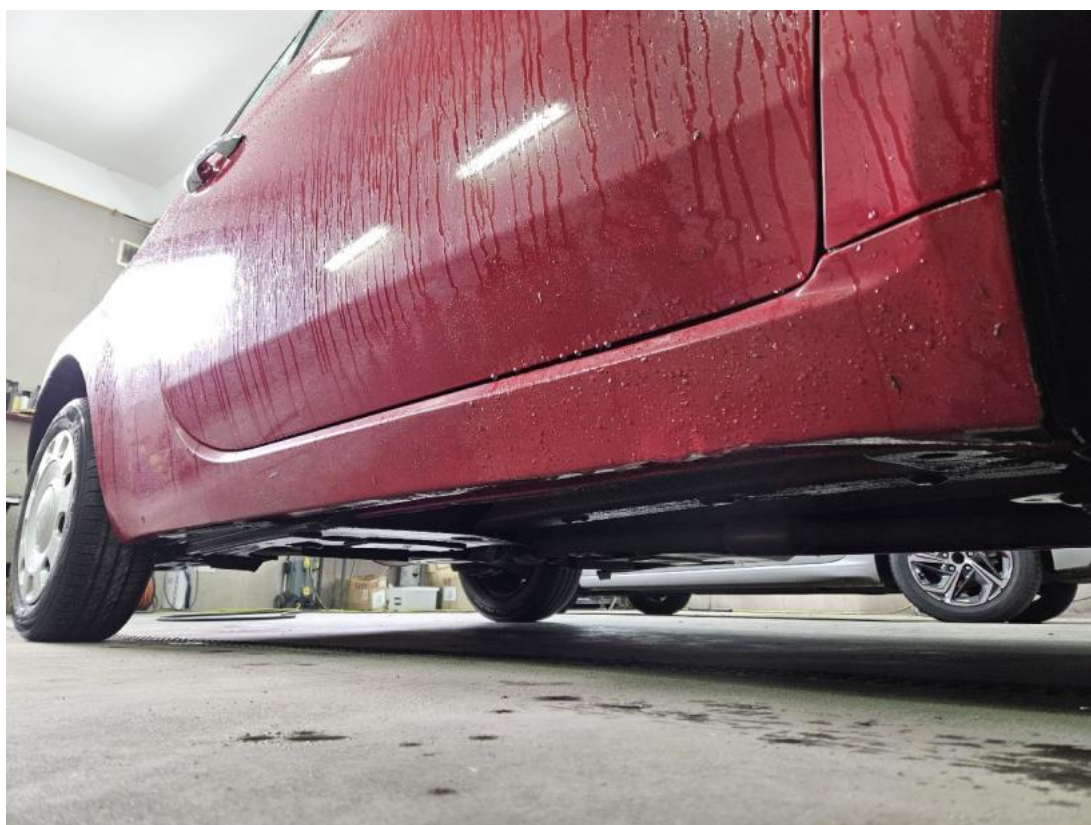
**Fot. 4**

| Poz. | Nazwa pozycji | Opis uszkodzeń | Kwalifik. | Naprawa [rbg] |
|---|---|---|---|---|
| 2 | Próg R | rysa/odprysk, wgniecenie/odkształcenie | NA | 0.8 |

Próg prawy (widok od przodu)

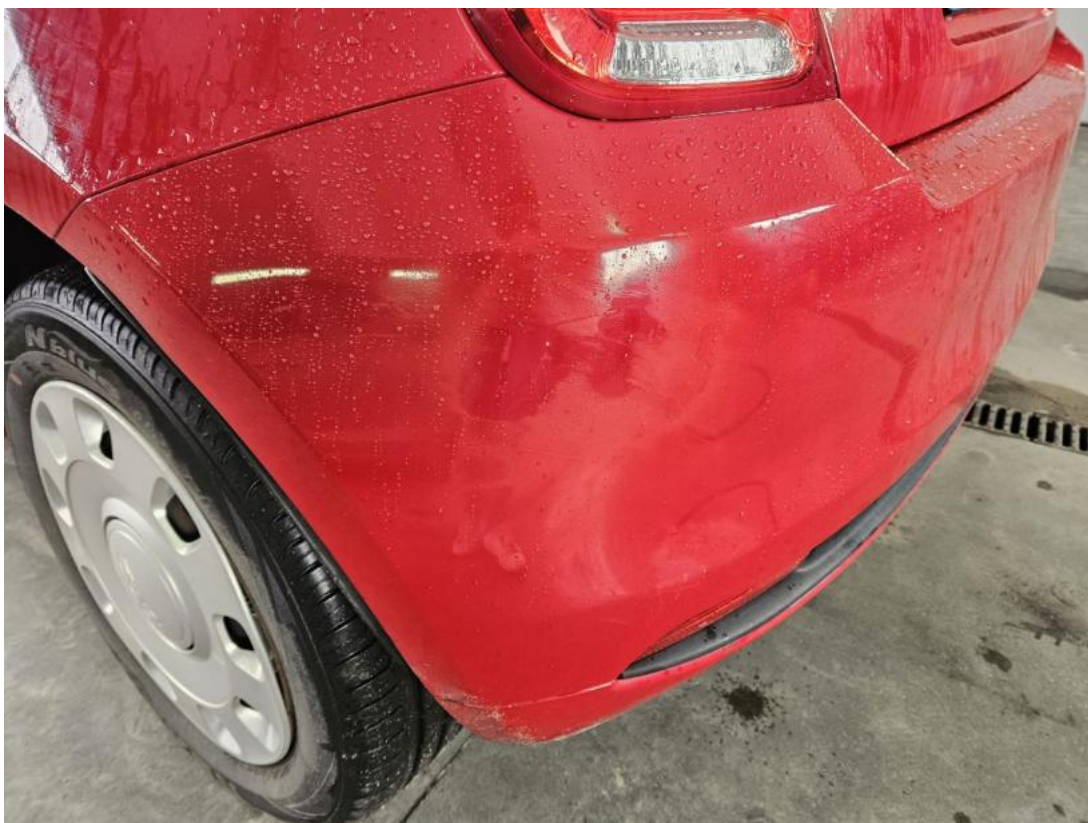
**Fot. 33**

| Poz. | Nazwa pozycji | Opis uszkodzeń | Kwalifik. | Naprawa [rbg] |
|---|---|---|---|---|
| 3 | Okładzina zderzaka tylnego | rysa/odprysk | NA | 0.8 |

Zderzak tylny - zdjęcie poglądowe 1

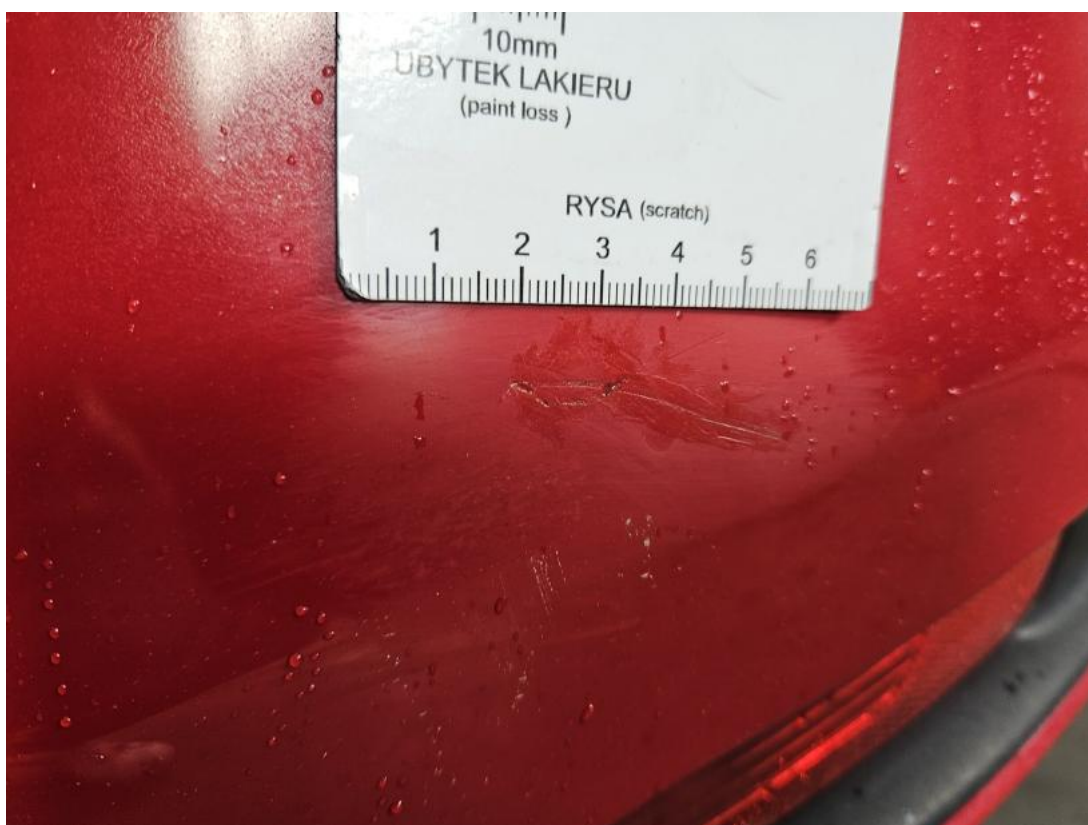
**Fot. 34**

Zderzak tylny - Rysa/odprysk 1

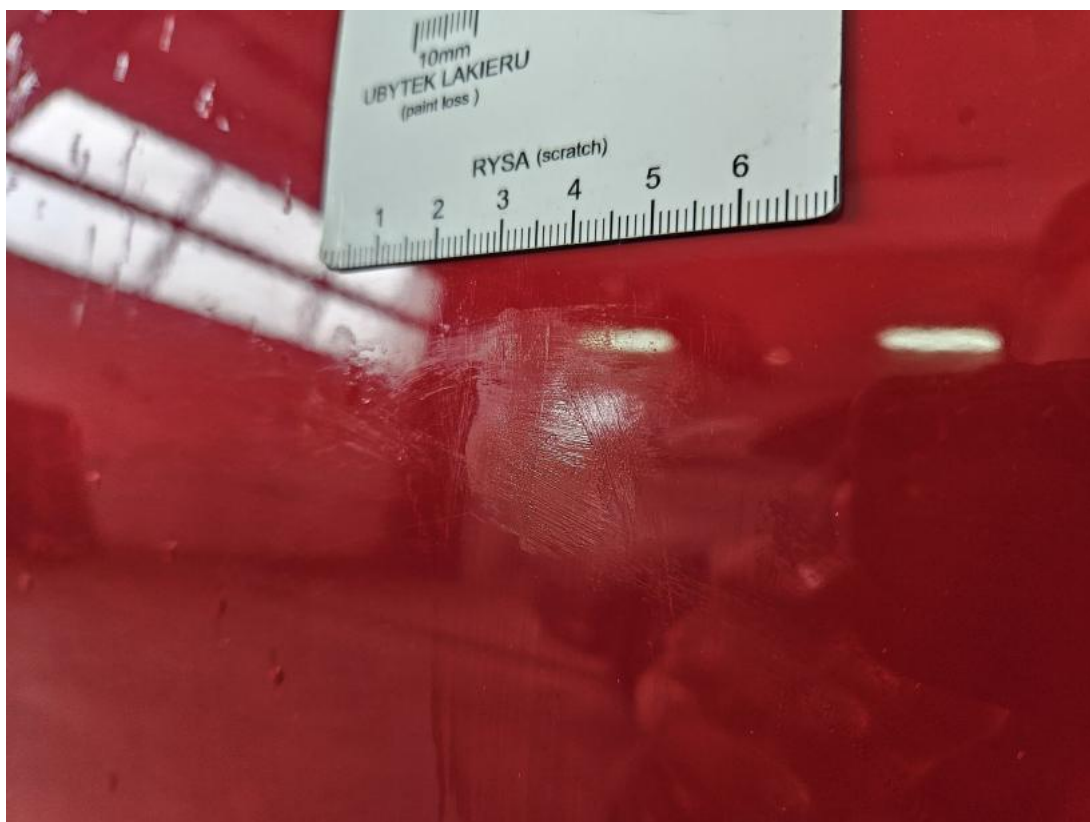
**Fot. 35**

| Poz. | Nazwa pozycji | Opis uszkodzeń | Kwalifik. | Naprawa [rbg] |
|---|---|---|---|---|
| 4 | Łotnik tylny L | wady lak., rysa/odprysk | NA | 0.5 |

Błotnik tylny L / Ściana boczna L - zdjęcie poglądowe 1

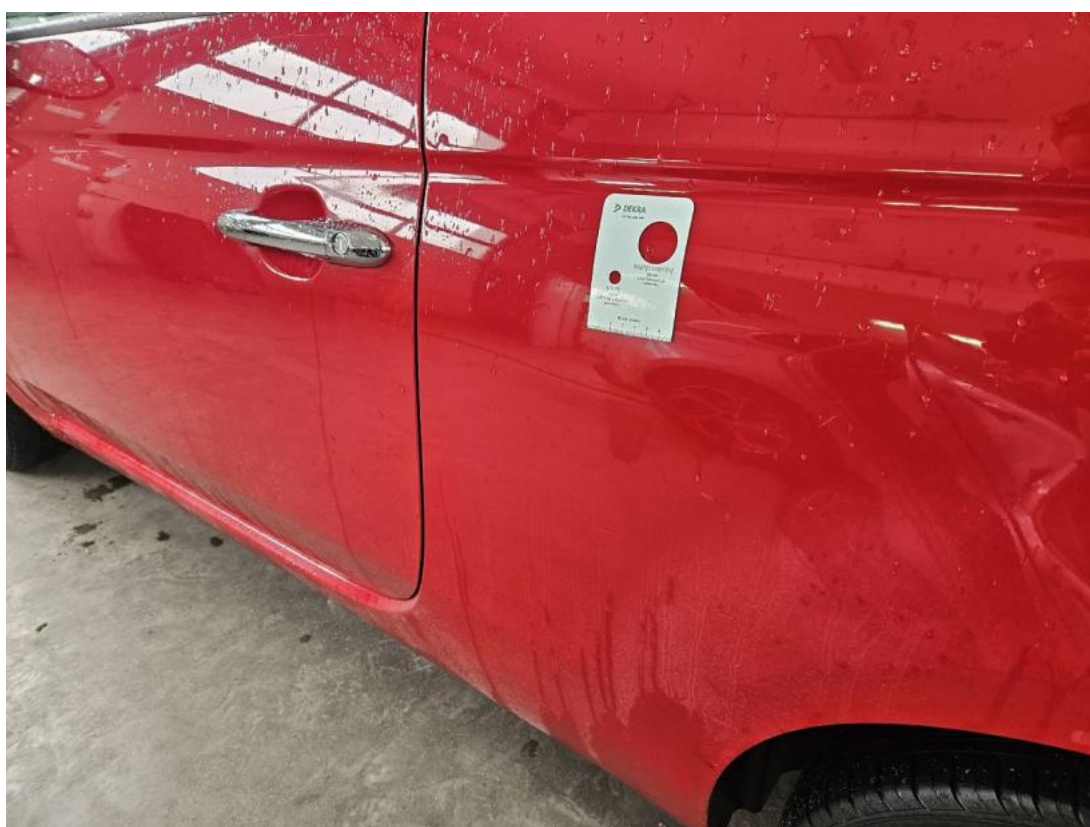
**Fot. 36**

Błotnik tylny L / Ściana boczna L - zdjęcie poglądowe 2

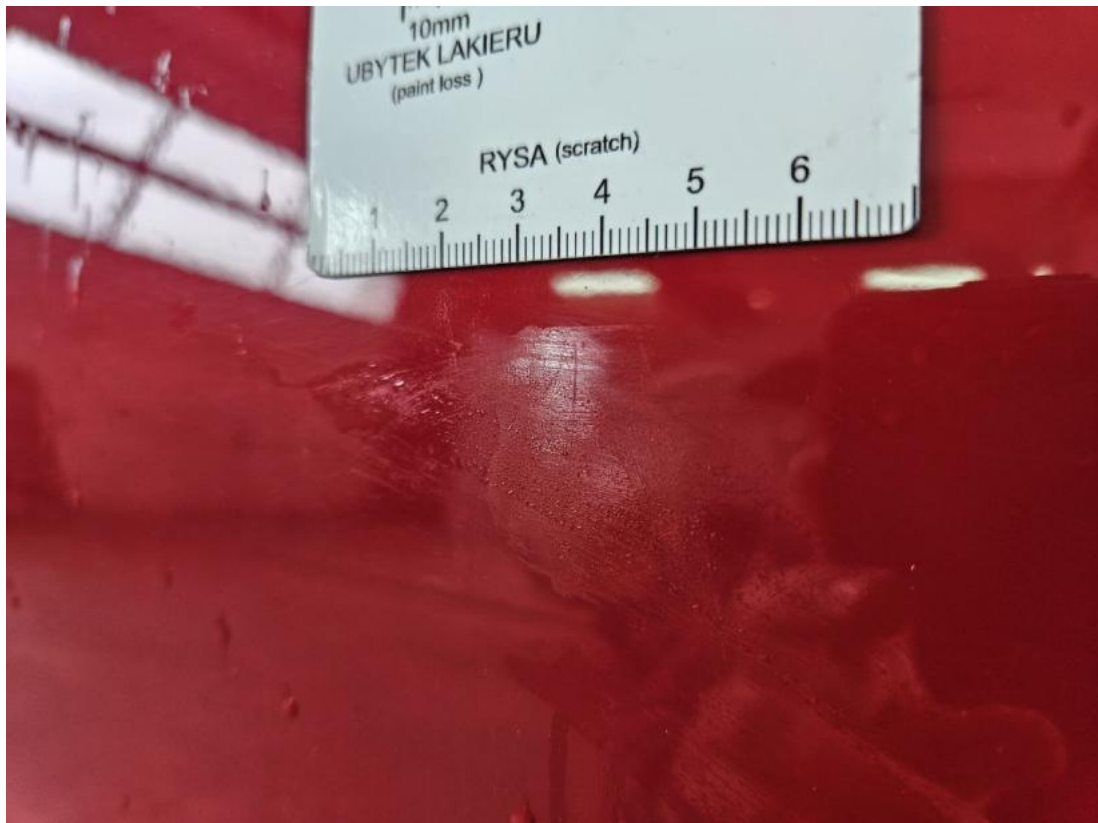
**Fot. 37**

Błotnik tylny L / Ściana boczna L - Inne 1

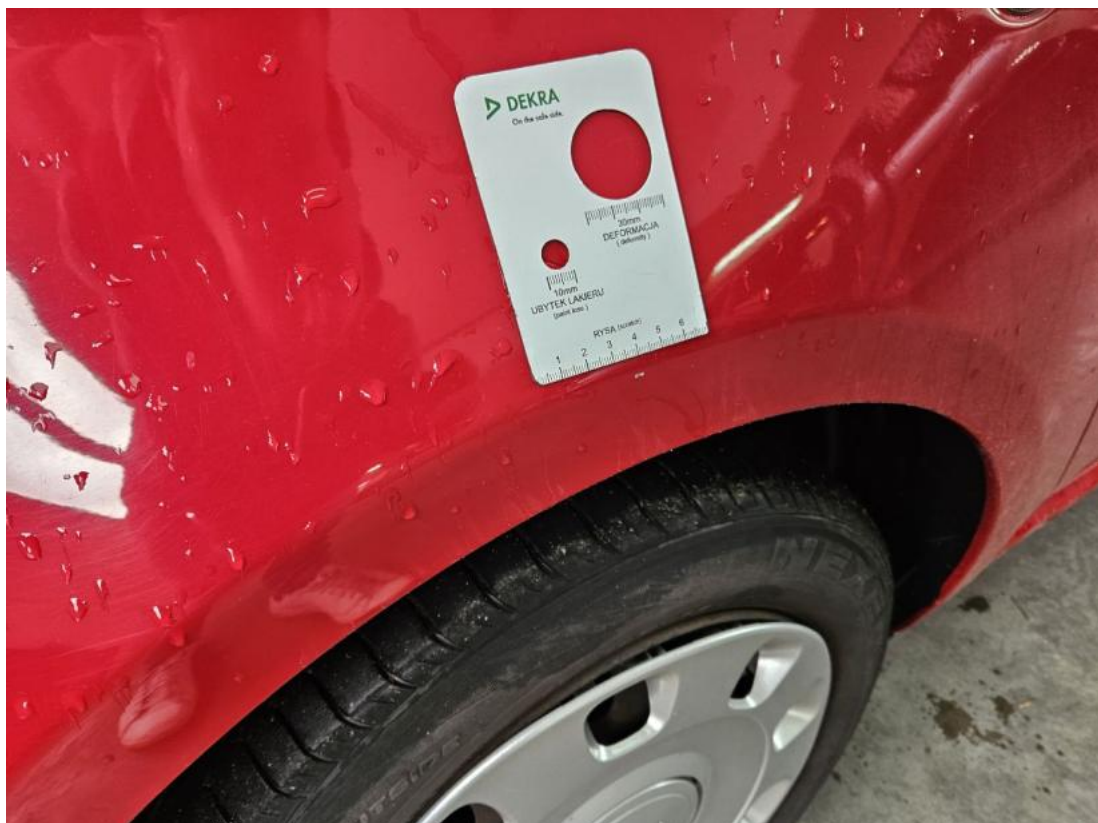
**Fot. 38**

| Poz. | Nazwa pozycji | Opis uszkodzeń | Kwalifik. | Naprawa [rbg] |
|---|---|---|---|---|
| 1 | Łotnik przedni L | rysa/odprysk, ślady korozji | NA | 0.5 |

Błotnik przedni L - zdjęcie poglądowe 1

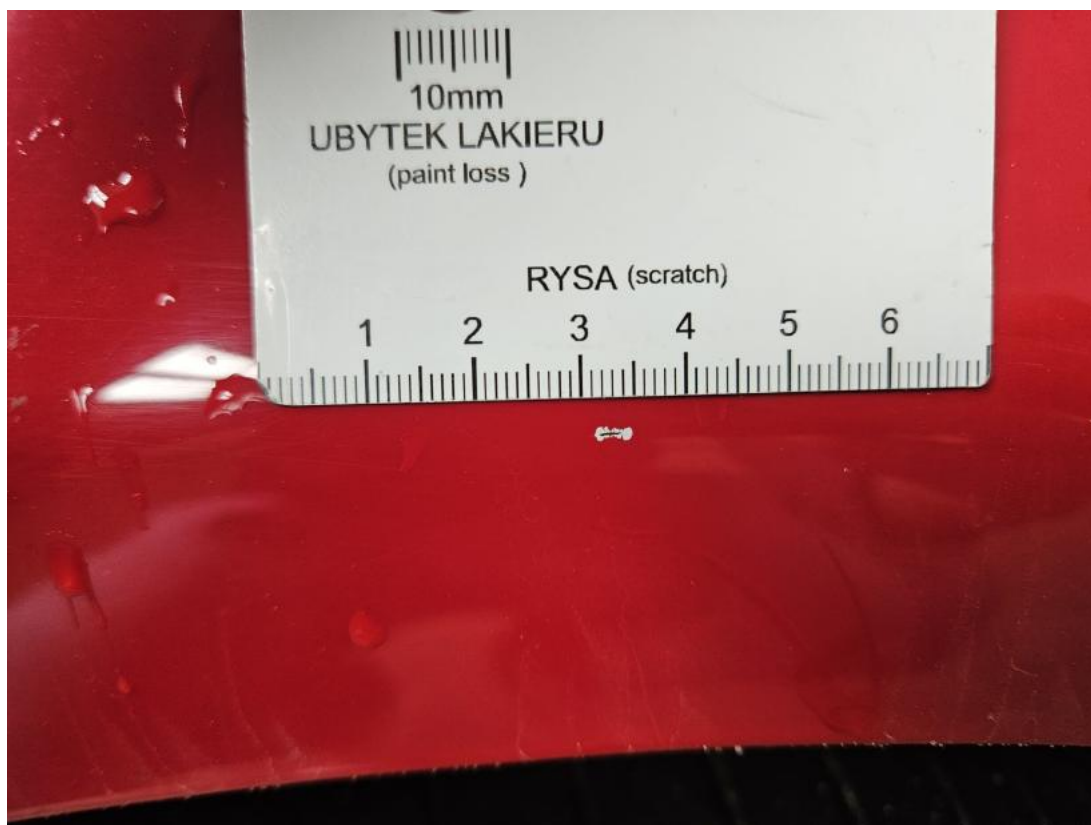
**Fot. 39**

Błotnik przedni L - Rysa/odprysk 1
