## Poglądowy Raport Stanu Technicznego

Zadanie: Ocena stanu technicznego i określenie wartości rynkowej pojazdu

| DANE IDENTYFIKACYJNE POJAZDU | | Dane: [O] V-2025 | |
|---|---|---|---|
| Marka: | <b>SKODA</b> | Nr rejestracyjny: | <b>PY09262</b> |
| Model pojazdu: | <b>Fabia III 1.0 TSI MR`19 E6d</b> | Nr Info-Ekspert: | <b>034-04073</b> |

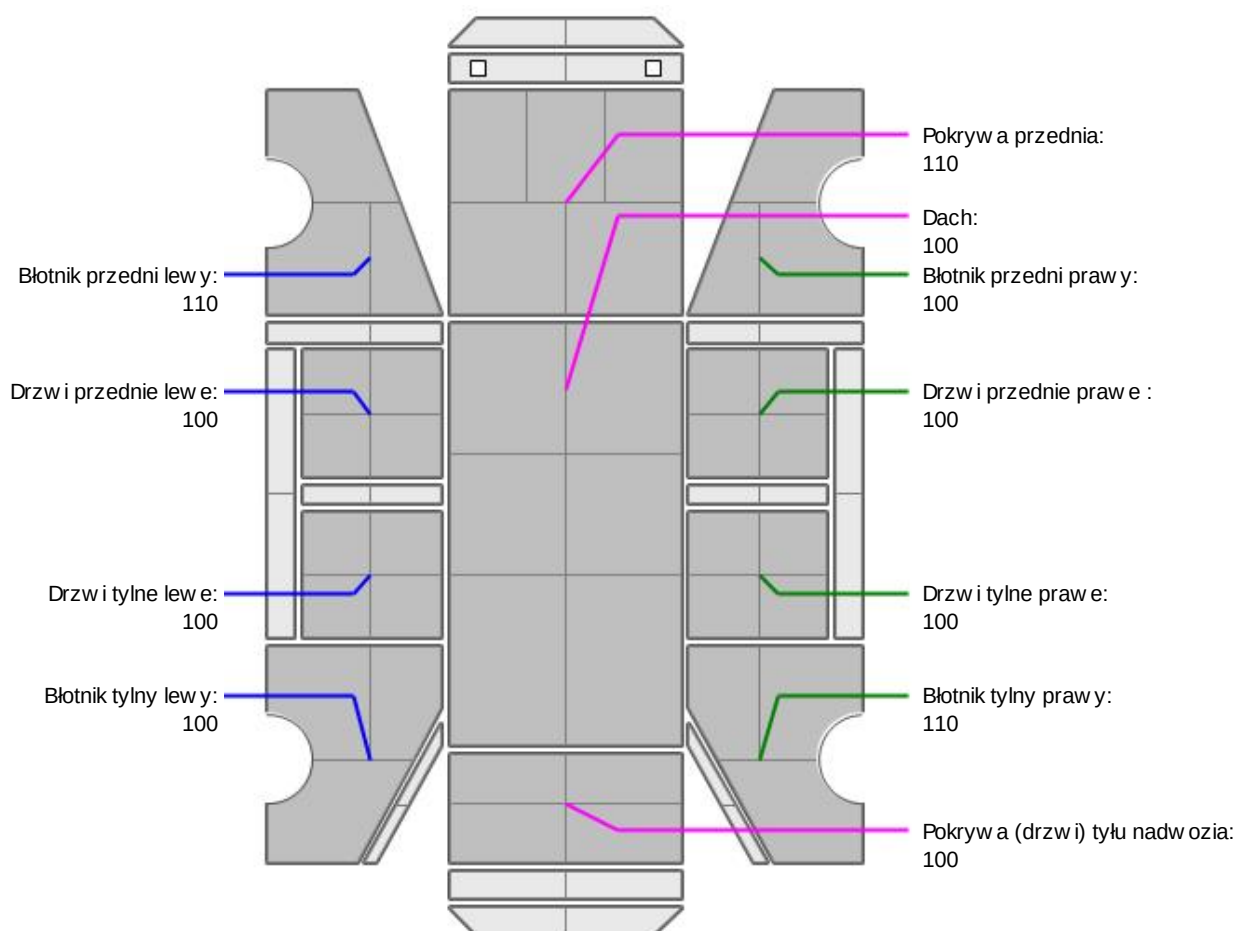
**NADWOZIE – Opis powłoki lakierowej**

| L.p. | Nazwa elementu | L / P | Grubość powłoki<br>[μm] | Opis |
| 1 | Pokrywa przednia | | 110 | |
| 2 | Dach | | 100 | |
| 3 | Błotnik przedni | L | 110 | |
| 4 | Drzwi przednie | L | 100 | |
| 5 | Drzwi tylne | L | 100 | |
| 6 | Błotnik tylny | L | 100 | |
| 7 | Błotnik przedni | P | 100 | |
| 8 | Drzwi przednie | P | 100 | |
| 9 | Drzwi tylne | P | 100 | |
| 10 | Błotnik tylny | P | 110 | |
| 11 | Pokrywa (drzwi) tyłu nadwozia | | 100 | |

Podane przedziały grubości powłoki lakierowej, dotyczą punktów pomiarowych. Nie mogą być traktowane jako gwarancja, że grubość powłoki lakierowej w innych punktach nie wykracza poza te przedziały. Pomiar powłoki lakierowej został wykonany urządzeniem będącym w posiadaniu rzeczoznawcy. Pomiar wykonany innym przyrządem może się różnić.
