## Poglądowy Raport Stanu Technicznego

Zadanie: Ocena stanu technicznego i określenie wartości rynkowej pojazdu

| DANE IDENTYFIKACYJNE POJAZDU | | Dane: [O] VI-2025 | |
|---|---|---|---|
| Marka: | KIA | Nr rejestracyjny: | WI209KV |
| Model pojazdu: | Ceed 1.0 MR`18 E6 | Nr Info-Ekspert: | 052-01215 |

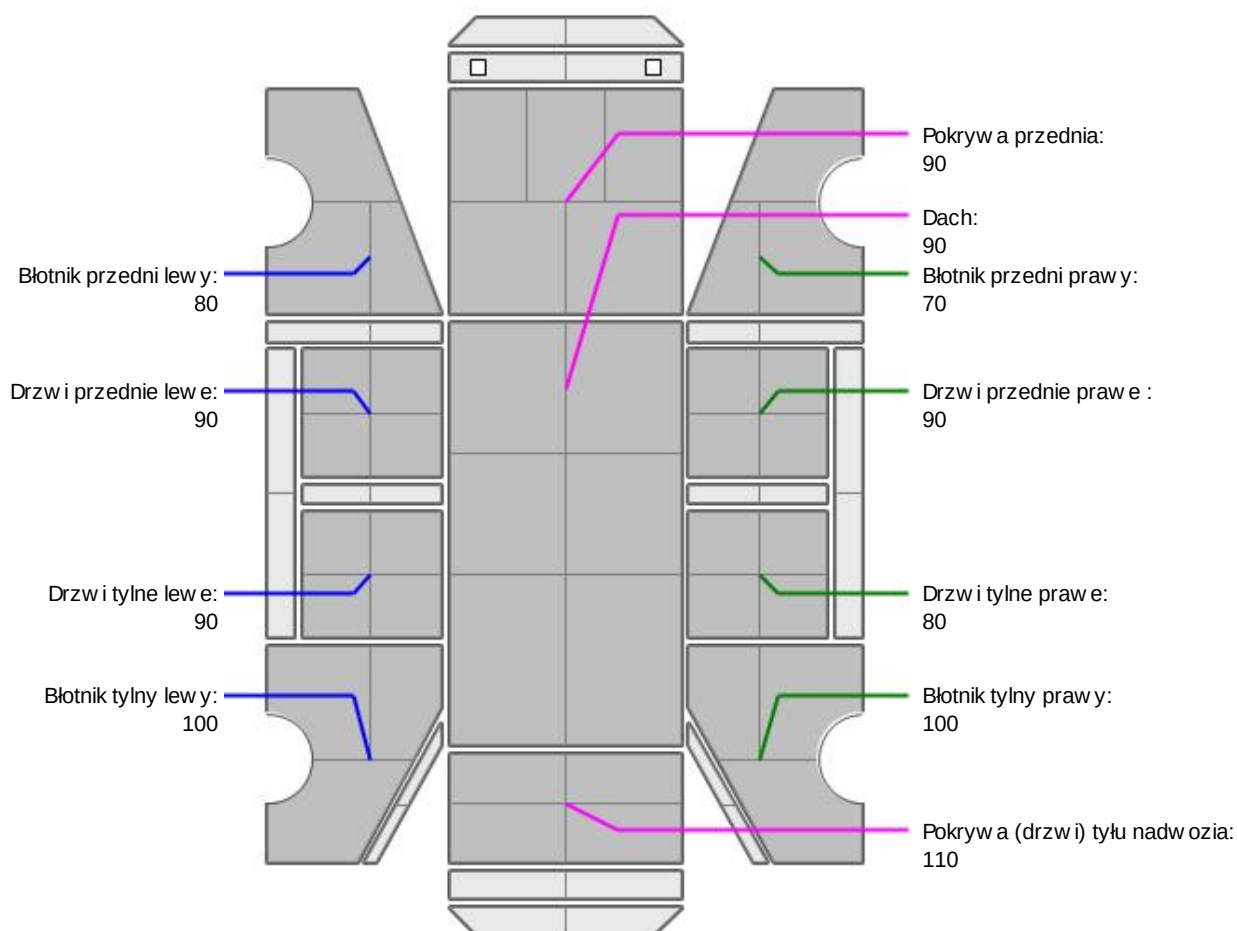
## NADWOZIE – Opis powłoki lakierowej

| L.p. | Nazwa elementu | L / P | Grubość powłoki [ $\mu\text{m}$ ] | Opis |
| 1 | Pokrywa przednia | | 90 | |
| 2 | Dach | | 90 | |
| 3 | Błotnik przedni | L | 80 | |
| 4 | Drzwi przednie | L | 90 | |
| 5 | Drzwi tylne | L | 90 | |
| 6 | Błotnik tylny | L | 100 | |
| 7 | Błotnik przedni | P | 70 | |
| 8 | Drzwi przednie | P | 90 | |
| 9 | Drzwi tylne | P | 80 | |
| 10 | Błotnik tylny | P | 100 | |
| 11 | Pokrywa (drzwi) tyłu nadwozia | | 110 | |

Podane przedziały grubości powłoki lakierowej, dotyczą punktów pomiarowych. Nie mogą być traktowane jako gwarancja, że grubość powłoki lakierowej w innych punktach nie wykracza poza te przedziały. Pomiar powłoki lakierowej został wykonany urządzeniem będącym w posiadaniu rzeczoznawcy. Pomiar wykonany innym przyrządem może się różnić.
