## Eksperyta techniczna

Wycena wartości pojazdu  
PFP(W)-WPO(Z), WP

samochody osobowe  
CITROEN  
C5 Aircross 18-22, C5 Aircross 1.6 PHEV Shine Pack  
EAT8

CT1768Y  
VR7A4DGZSLL062825

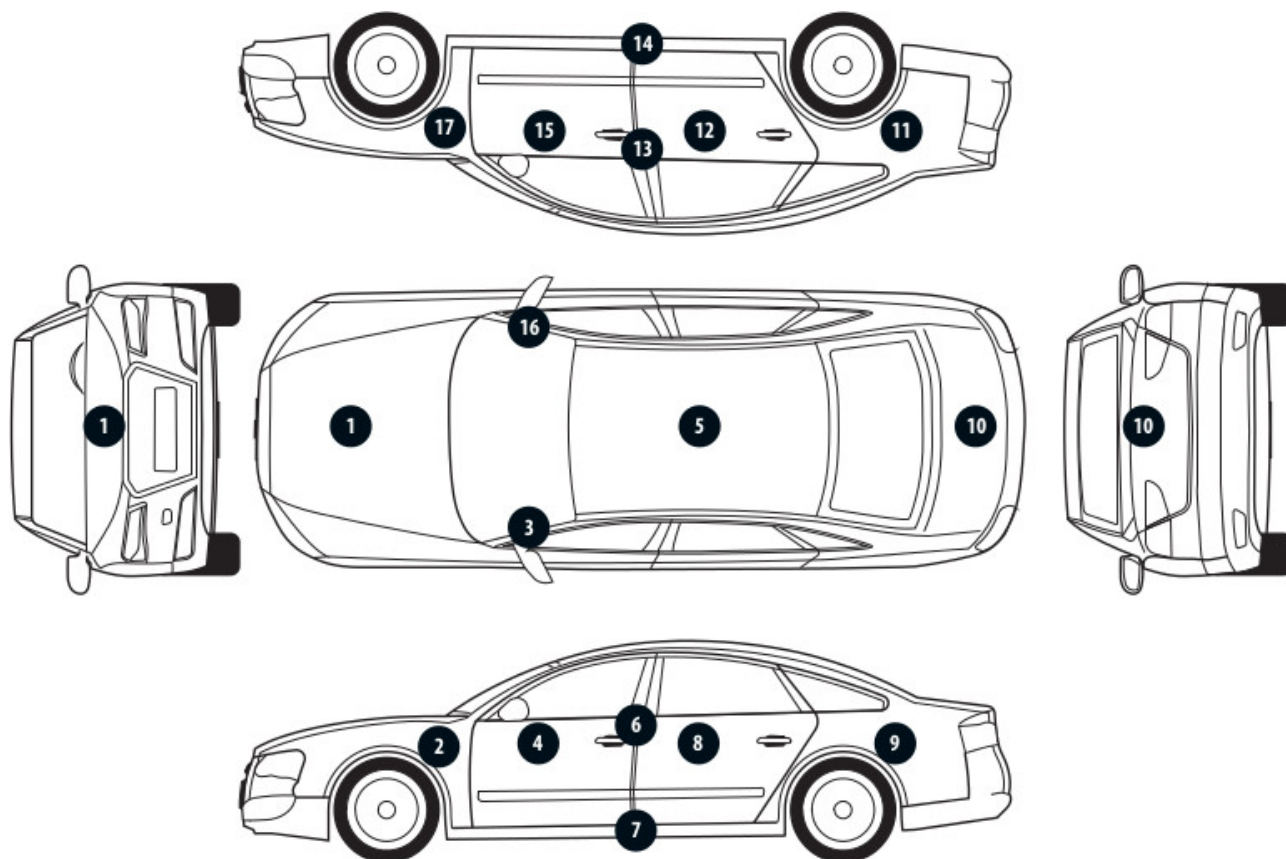
Pomiar grubości powłoki lakierowej poj.

| Nr punktu kontroli | Kontrolowany element | Zmierzony przedział grubości powłoki lakierowej [ $\mu\text{m}$ ] |
| 1 | Pokrywa przednia | 90 - 100 |
| 2 | Łotnik przedni lewy | 70 - 80 |
| 4 | Drzwi przednie lewe | 70 - 80 |
| 8 | Drzwi tylne lewe | 70 - 80 |
| 9 | Łotnik tylny lewy | 80 - 90 |
| 11 | Łotnik tylny prawy | 80 - 90 |
| 12 | Drzwi tylne prawe | 60 - 70 |
| 15 | Drzwi przednie prawe | 90 - 100 |
| 17 | Łotnik przedni prawy | 70 - 80 |
