## Poglądowy Raport Stanu Technicznego

Zadanie: Ocena stanu technicznego i określenie wartości rynkowej pojazdu

| DANE IDENTYFIKACYJNE POJAZDU | | Dane: [O] V-2025 | |
|---|---|---|---|
| Marka: | KIA | Nr rejestracyjny: | W214KV |
| Model pojazdu: | Ceed 1.0 MR`18 E6 | Nr Info-Ekspert: | 052-01215 |

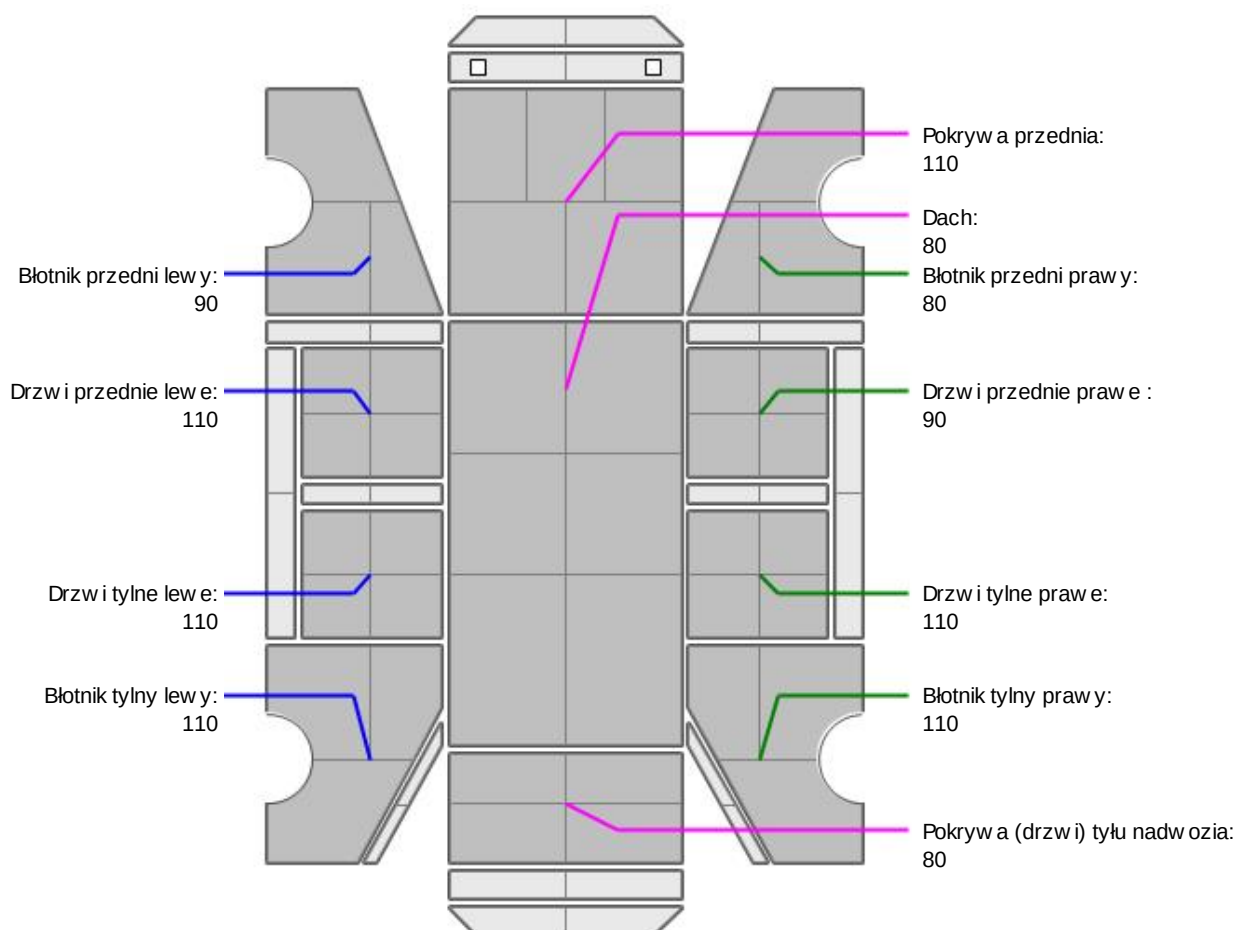
## NADWOZIE – Opis powłoki lakierowej

| L.p. | Nazwa elementu | L / P | Grubość powłoki [µm] | Opis |
| 1 | Pokrywa przednia | | 110 | |
| 2 | Dach | | 80 | |
| 3 | Błotnik przedni | L | 90 | |
| 4 | Drzwi przednie | L | 110 | |
| 5 | Drzwi tylne | L | 110 | |
| 6 | Błotnik tylny | L | 110 | |
| 7 | Błotnik przedni | P | 80 | |
| 8 | Drzwi przednie | P | 90 | |
| 9 | Drzwi tylne | P | 110 | |
| 10 | Błotnik tylny | P | 110 | |
| 11 | Pokrywa (drzwi) tyłu nadwozia | | 80 | |
