## Poglądowy Raport Stanu Technicznego

Zadanie: Ocena stanu technicznego i określenie wartości rynkowej pojazdu

| DANE IDENTYFIKACYJNE POJAZDU | | Dane: [O] V-2025 | |
|---|---|---|---|
| Marka: | TOYOTA | Nr rejestracyjny: | WM636KV |
| Model pojazdu: | Corolla 1.6 MR`19 E6 | Nr Info-Ekspert: | 037-03191 |

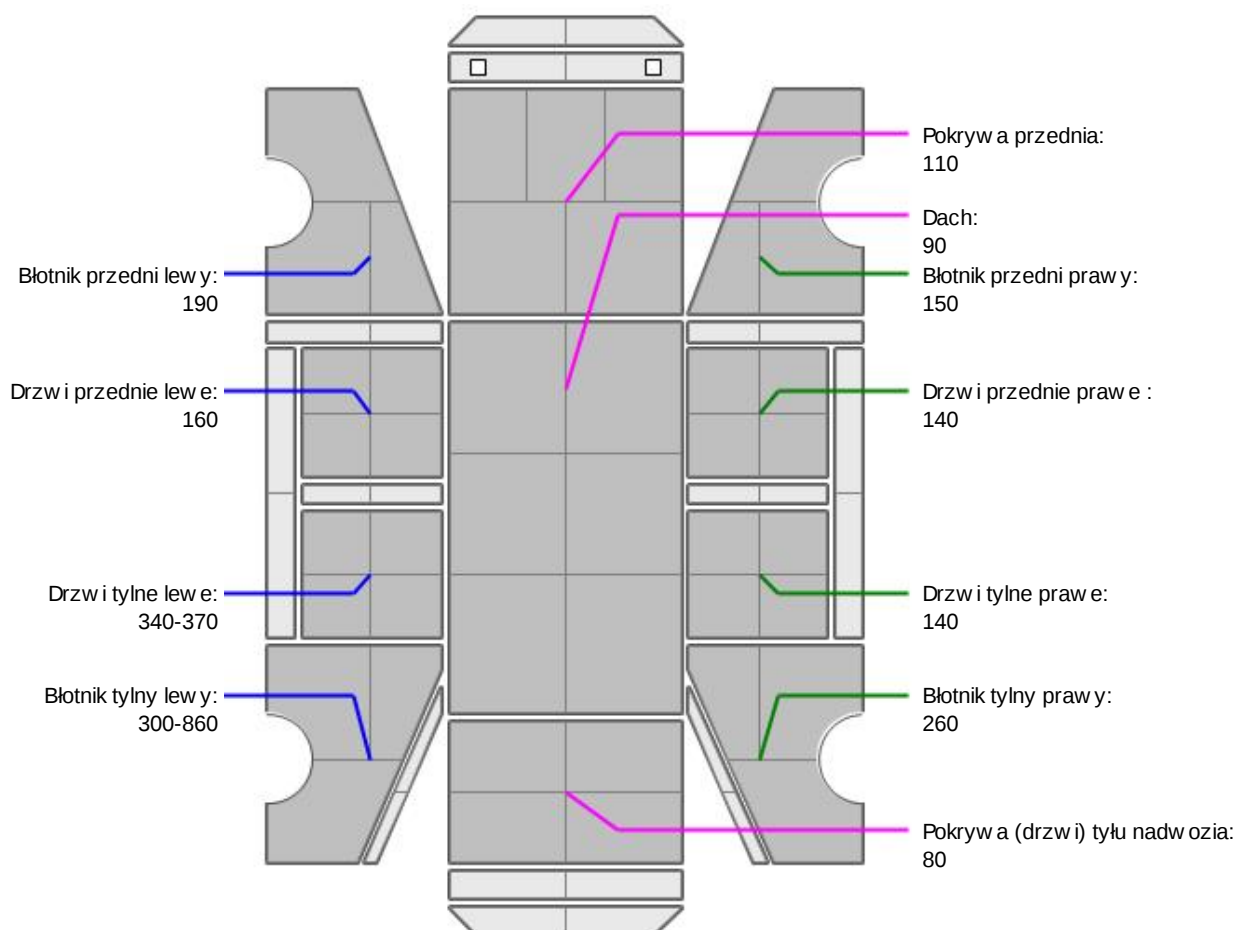
| L.p. | Nazwa elementu | L / P | Grubość powłoki [μm] | Opis |
| 1 | Pokrywa przednia | | 110 | |
| 2 | Dach | | 90 | |
| 3 | Błotnik przedni | L | 190 | |
| 4 | Drzwi przednie | L | 160 | |
| 5 | Drzwi tylne | L | 340-370 | |
| 6 | Błotnik tylny | L | 300-860 | |
| 7 | Błotnik przedni | P | 150 | |
| 8 | Drzwi przednie | P | 140 | |
| 9 | Drzwi tylne | P | 140 | |
| 10 | Błotnik tylny | P | 260 | |
| 11 | Pokrywa (drzwi) tyłu nadwozia | | 80 | |

Podane przedziały grubości powłoki lakierowej, dotyczą punktów pomiarowych. Nie mogą być traktowane jako gwarancja, że grubość powłoki lakierowej w innych punktach nie wykracza poza te przedziały. Pomiar powłoki lakierowej został wykonany urządzeniem będącym w posiadaniu rzeczoznawcy. Pomiar wykonany innym przyrządem może się różnić.
