## Poglądowy raport stanu technicznego

Zadanie: Ocena stanu technicznego i określenie wartości rynkowej pojazdu

| DANE IDENTYFIKACYJNE POJAZDU | | Dane: [O] V-2025 | |
|---|---|---|---|
| Marka: | RENAULT | Nr rejestracyjny: | WY248EE |
| Model pojazdu: | Megane IV MR`20 E6d | Nr Info-Ekspert: | 031-11266 |

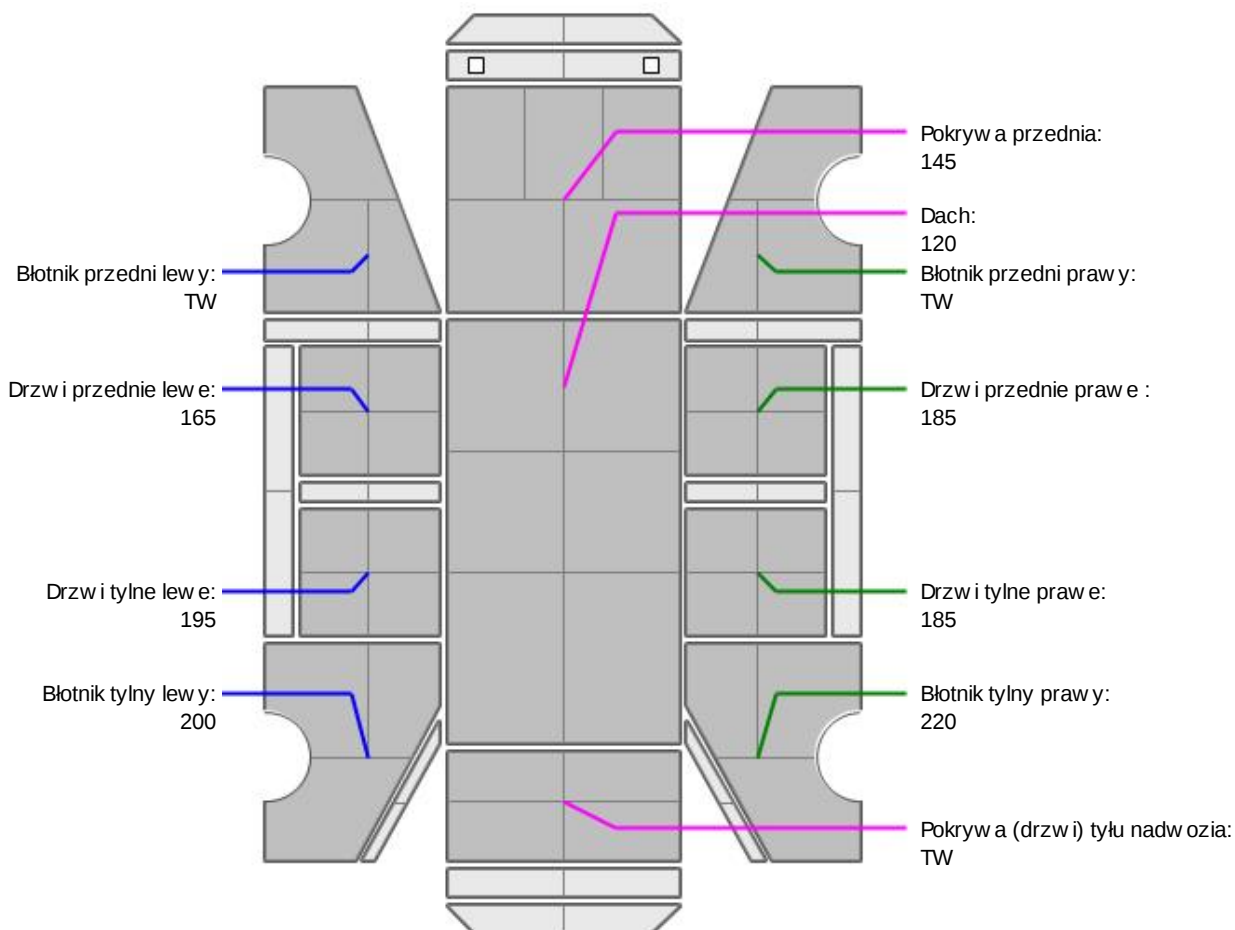
### NADWOZIE – Opis powłoki lakierowej

| L.p. | Nazwa elementu | L / P | Grubość powłoki [μm] | Opis |
| 1 | Pokrywa przednia | | 145 | |
| 2 | Dach | | 120 | |
| 3 | Błotnik przedni | L | TW | |
| 4 | Drzwi przednie | L | 165 | |
| 5 | Drzwi tylne | L | 195 | |
| 6 | Błotnik tylny | L | 200 | |
| 7 | Błotnik przedni | P | TW | |
| 8 | Drzwi przednie | P | 185 | |
| 9 | Drzwi tylne | P | 185 | |
| 10 | Błotnik tylny | P | 220 | |
| 11 | Pokrywa (drzwi) tyłu nadwozia | | TW | |
