## Poglądowy raport stanu technicznego

Zadanie: Ocena stanu technicznego i określenie wartości rynkowej pojazdu

| DANE IDENTYFIKACYJNE POJAZDU | | Dane: [D] V-2025 | |
|---|---|---|---|
| Marka: | FORD | Nr rejestracyjny: | WY1302K |
| Model pojazdu: | FT 350 2.0 TDCi MR`16 E6 3.5t | Nr Info-Ekspert: | 011-09553 |

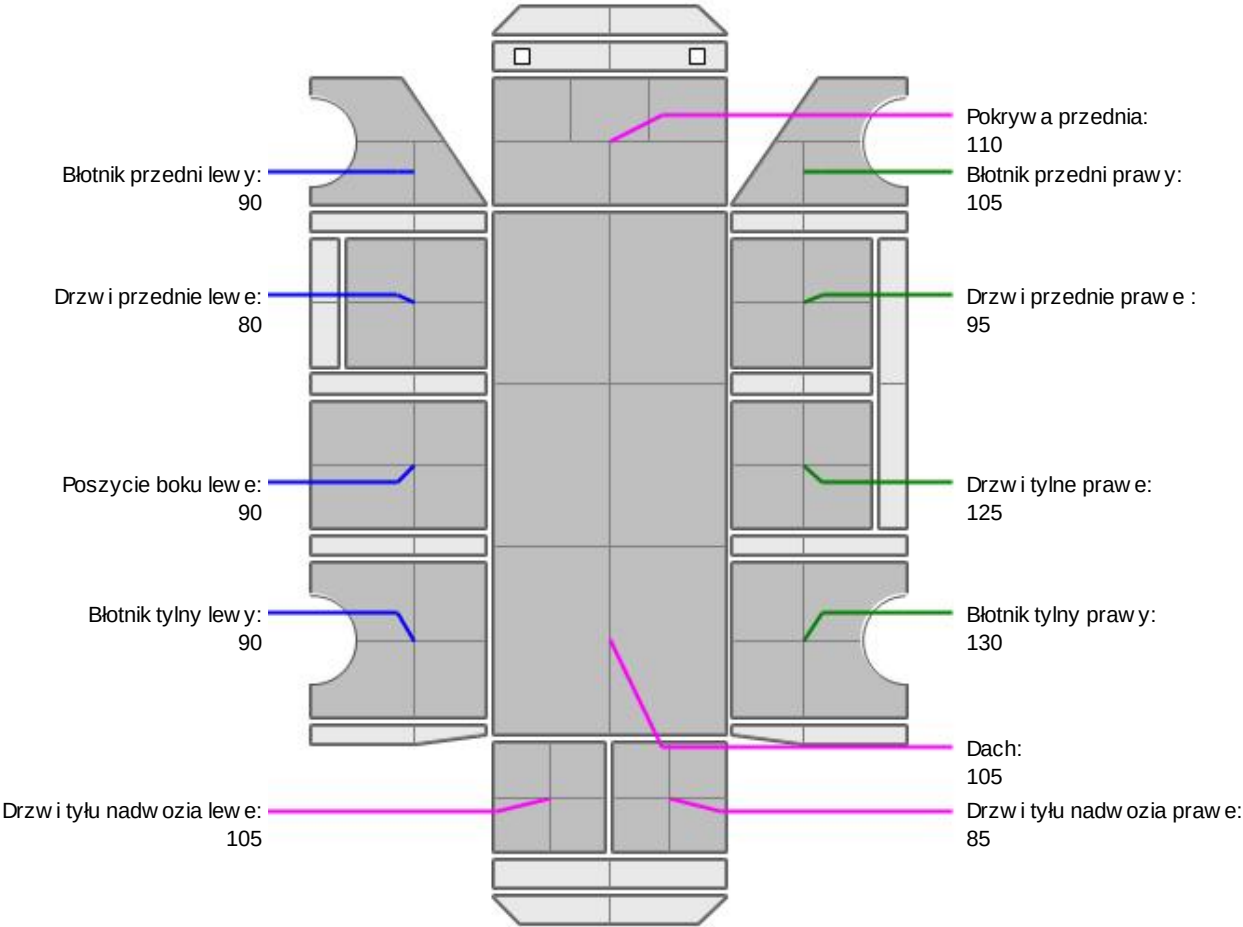
NADWOZIE – Opis powłoki lakierowej

| L.p. | Nazwa elementu | L / P | Grubość powłoki [μm] | Opis |
| 1 | Pokrywa przednia | | 110 | |
| 2 | Dach | | 105 | |
| 3 | Błotnik przedni | L | 90 | |
| 4 | Drzwi przednie | L | 80 | |
| 5 | Poszycie boku | L | 90 | |
| 6 | Błotnik tylny | L | 90 | |
| 7 | Błotnik przedni | P | 105 | |
| 8 | Drzwi przednie | P | 95 | |
| 9 | Drzwi tylne | P | 125 | |
| 10 | Błotnik tylny | P | 130 | |
| 11 | Pokrywa (drzwi) tyłu nadwozia | | 100/70 | |
| 12 | Drzwi tyłu nadwozia | | 105 | |
| 13 | Drzwi tyłu nadwozia | | 85 | |
