## Poglądowy Raport Stanu Technicznego

Zadanie: Ocena stanu technicznego i określenie wartości rynkowej pojazdu

| DANE IDENTYFIKACYJNE POJAZDU | | Dane: [O] V-2025 | |
|---|---|---|---|
| Marka: | BMW | Nr rejestracyjny: | WY4546M |
| Model pojazdu: | 330i Gran Turismo MR`16 E6d F34 | Nr Info-Ekspert: | 003-04545 |

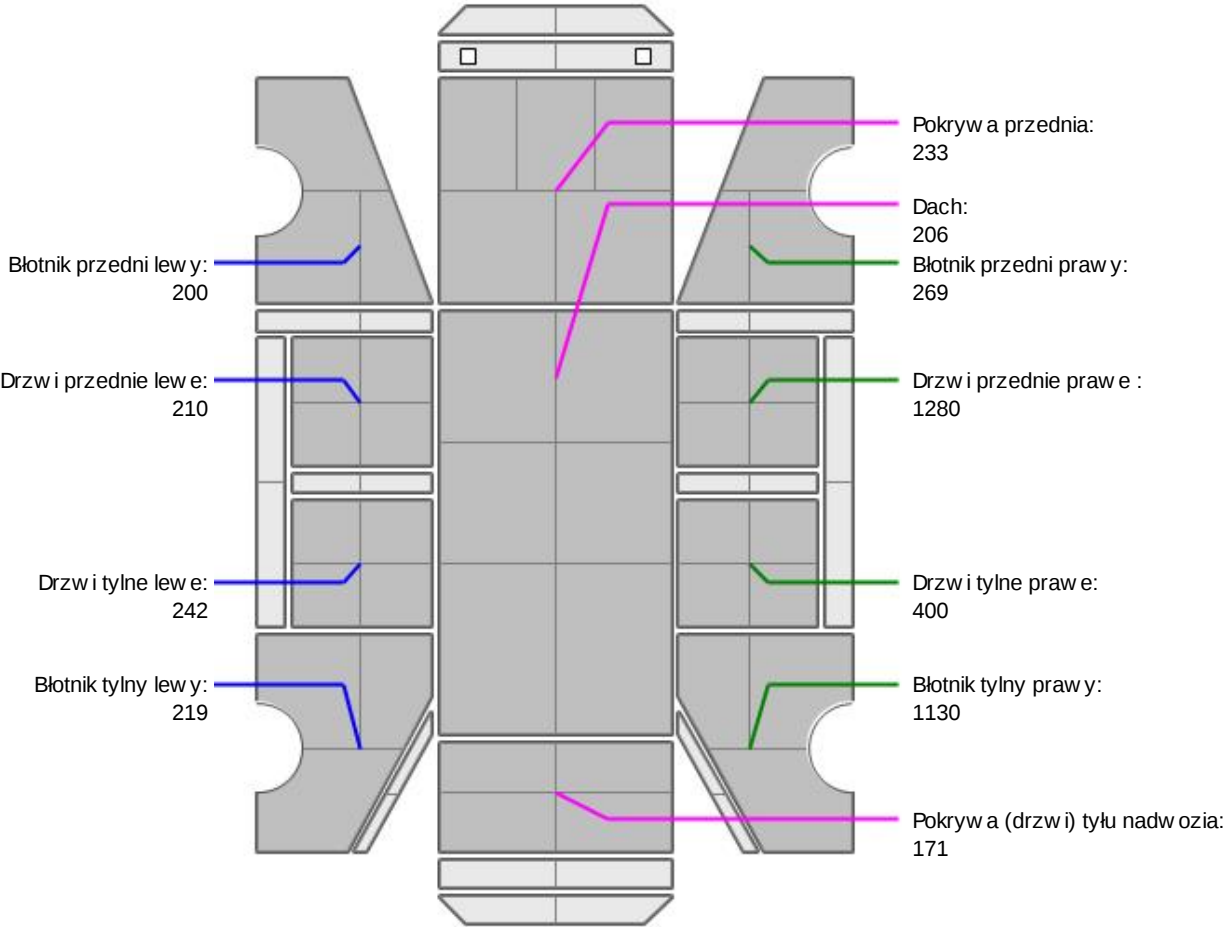
NADWOZIE – Opis powłoki lakierowej

| L.p. | Nazwa elementu | L / P | Grubość powłoki [µm] | Opis |
| 1 | Pokrywa przednia | | 233 | |
| 2 | Dach | | 206 | |
| 3 | Błotnik przedni | L | 200 | |
| 4 | Drzwi przednie | L | 210 | |
| 5 | Drzwi tylne | L | 242 | |
| 6 | Błotnik tylny | L | 219 | |
| 7 | Błotnik przedni | P | 269 | |
| 8 | Drzwi przednie | P | 1280 | |
| 9 | Drzwi tylne | P | 400 | |
| 10 | Błotnik tylny | P | 1130 | |
| 11 | Pokrywa (drzwi) tyłu nadwozia | | 171 | |

Podane przedziały grubości powłoki lakierowej, dotyczą punktów pomiarowych. Nie mogą być traktowane jako gwarancja, że grubość powłoki lakierowej w innych punktach nie wykracza poza te przedziały. Pomiar powłoki lakierowej został wykonany urządzeniem będącym w posiadaniu rzeczoznawcy. Pomiar wykonany innym przyrządem może się różnić.
