## Poglądowy Raport Stanu Technicznego

Zadanie: Ocena stanu technicznego i określenie wartości rynkowej pojazdu

| DANE IDENTYFIKACYJNE POJAZDU | | Dane: [O] V-2025 | |
|---|---|---|---|
| Marka: | BMW | Nr rejestracyjny: | WY5624N |
| Model pojazdu: | 330i Gran Turismo MR`16 E6d F34 | Nr Info-Ekspert: | 003-04545 |

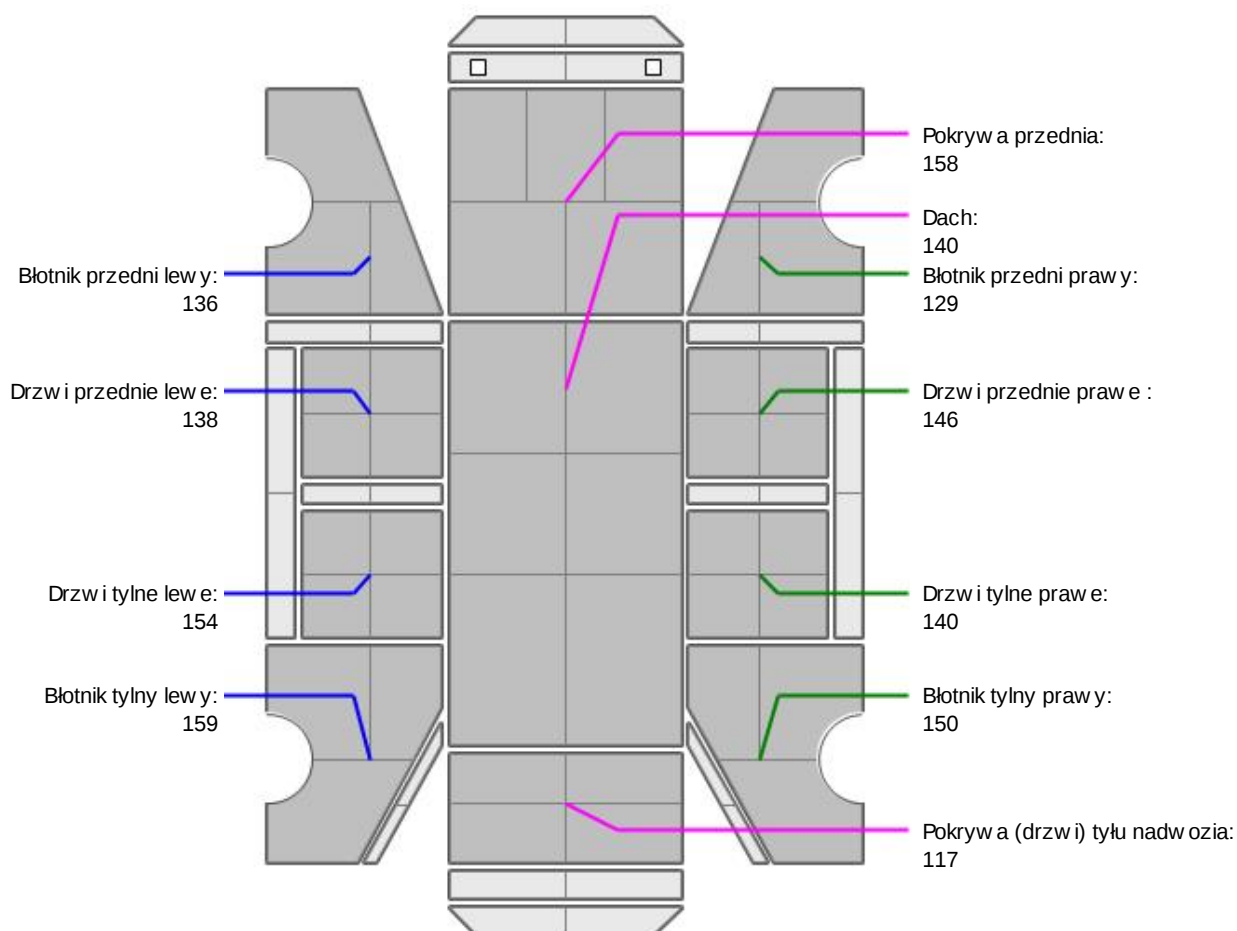
**NADWOZIE – Opis powłoki lakierowej**

| L.p. | Nazwa elementu | L / P | Grubość powłoki [μm] | Opis |
| 1 | Pokrywa przednia | | 158 | |
| 2 | Dach | | 140 | |
| 3 | Błotnik przedni | L | 136 | |
| 4 | Drzwi przednie | L | 138 | |
| 5 | Drzwi tylne | L | 154 | |
| 6 | Błotnik tylny | L | 159 | |
| 7 | Błotnik przedni | P | 129 | |
| 8 | Drzwi przednie | P | 146 | |
| 9 | Drzwi tylne | P | 140 | |
| 10 | Błotnik tylny | P | 150 | |
| 11 | Pokrywa (drzwi) tyłu nadwozia | | 117 | |

Podane przedziały grubości powłoki lakierowej, dotyczą punktów pomiarowych. Nie mogą być traktowane jako gwarancja, że grubość powłoki lakierowej w innych punktach nie wykracza poza te przedziały. Pomiar powłoki lakierowej został wykonany urządzeniem będącym w posiadaniu rzeczoznawcy. Pomiar wykonany innym przyrządem może się różnić.
