## Poglądowy Raport Stanu Technicznego

Zadanie: Ocena stanu technicznego i określenie wartości rynkowej pojazdu

| DANE IDENTYFIKACYJNE POJAZDU | | Dane: [O] V-2025 | |
|---|---|---|---|
| Marka: | BMW | Nr rejestracyjny: | WY7198M |
| Model pojazdu: | 330i Gran Turismo MR`16 E6d F34 | Nr Info-Ekspert: | 003-04545 |

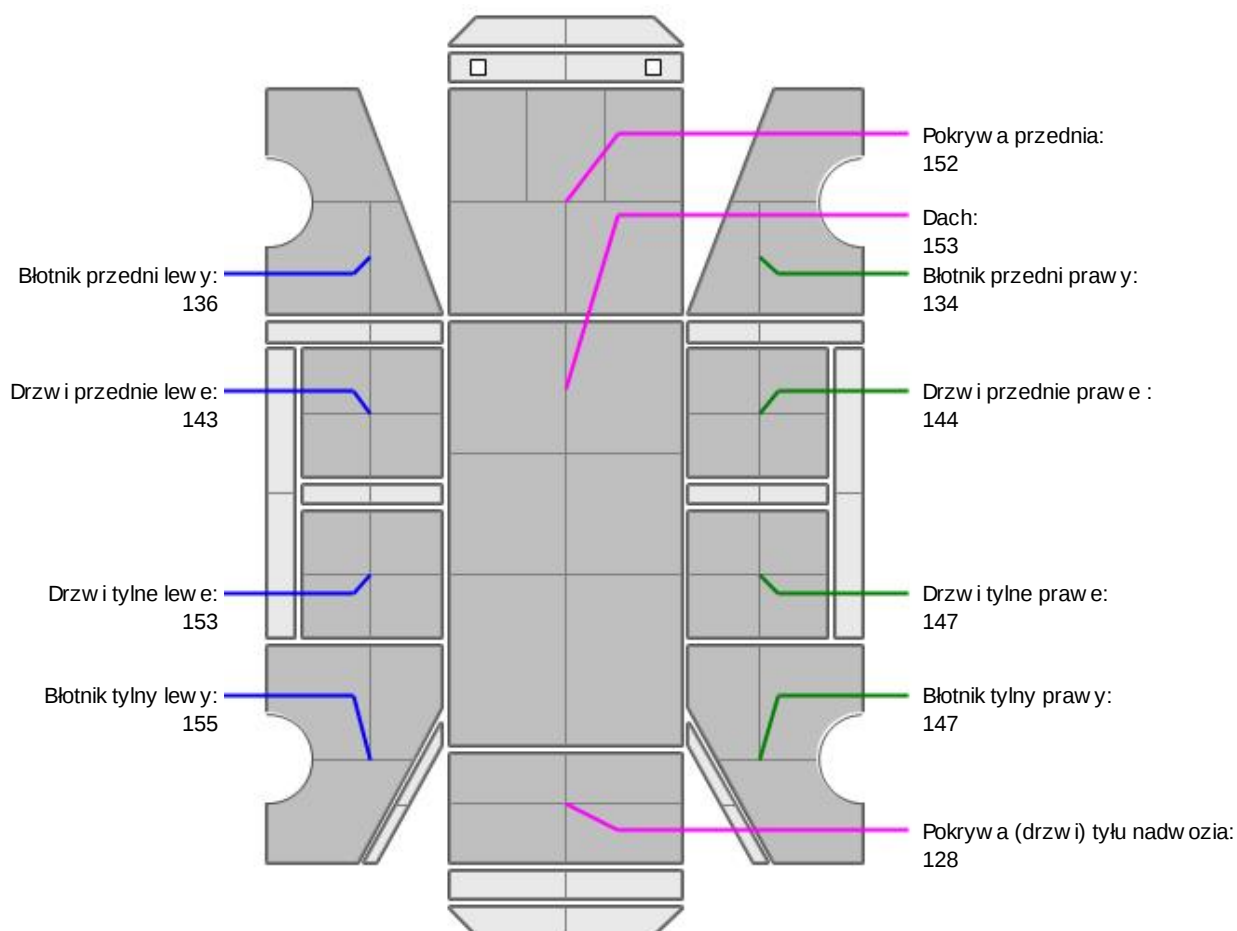
## NADWOZIE – Opis powłoki lakierowej

| L.p. | Nazwa elementu | L / P | Grubość powłoki [µm] | Opis |
|---|---|---|---|---|
| 1 | Pokrywa przednia | | 152 | |
| 2 | Dach | | 153 | |
| 3 | Błotnik przedni | L | 136 | |
| 4 | Drzwi przednie | L | 143 | |
| 5 | Drzwi tylne | L | 153 | |
| 6 | Błotnik tylny | L | 155 | |
| 7 | Błotnik przedni | P | 134 | |
| 8 | Drzwi przednie | P | 144 | |
| 9 | Drzwi tylne | P | 147 | |
| 10 | Błotnik tylny | P | 147 | |
| 11 | Pokrywa (drzwi) tyłu nadwozia | | 128 | |

Podane przedziały grubości powłoki lakierowej, dotyczą punktów pomiarowych. Nie mogą być traktowane jako gwarancja, że grubość powłoki lakierowej w innych punktach nie wykracza poza te przedziały. Pomiar powłoki lakierowej został wykonany urządzeniem będącym w posiadaniu rzeczoznawcy. Pomiar wykonany innym przyrządem może się różnić.
