## Poglądowy Raport Stanu Technicznego

Zadanie: Ocena stanu technicznego i określenie wartości rynkowej pojazdu

| DANE IDENTYFIKACYJNE POJAZDU | | Dane: [O] VI-2025 | |
|---|---|---|---|
| Marka: | HYUNDAI | Nr rejestracyjny: | PZ832VX |
| Model pojazdu: | i20 1.0 MR`19 E6 | Nr Info-Ekspert: | 016-01715 |

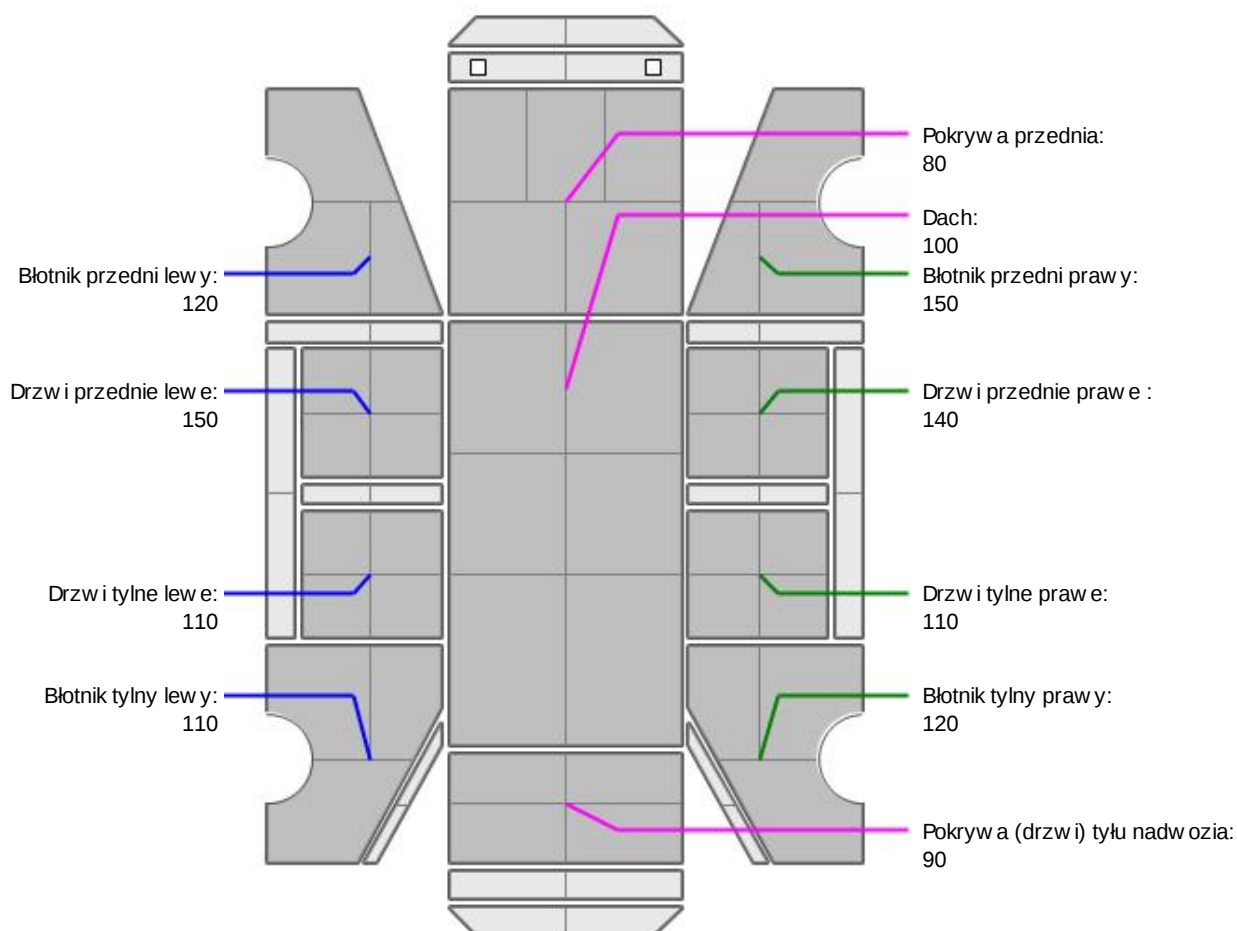
## NADWOZIE – Opis powłoki lakierowej

| L.p. | Nazwa elementu | L / P | Grubość powłoki<br>[ $\mu\text{m}$ ] | Opis |
| 1 | Pokrywa przednia | | 80 | |
| 2 | Dach | | 100 | |
| 3 | Błotnik przedni | L | 120 | |
| 4 | Drzwi przednie | L | 150 | |
| 5 | Drzwi tylne | L | 110 | |
| 6 | Błotnik tylny | L | 110 | |
| 7 | Błotnik przedni | P | 150 | |
| 8 | Drzwi przednie | P | 140 | |
| 9 | Drzwi tylne | P | 110 | |
| 10 | Błotnik tylny | P | 120 | |
| 11 | Pokrywa (drzwi) tyłu nadwozia | | 90 | |
