## Poglądowy Raport Stanu Technicznego

Zadanie: Ocena stanu technicznego i określenie wartości rynkowej pojazdu

| DANE IDENTYFIKACYJNE POJAZDU | | Dane: [D] V-2025 | |
|---|---|---|---|
| Rodzaj pojazdu: | Samochód ciężarowy do 3.5t | VIN: | VR3EFBHYBKN531819 |
| Marka: | PEUGEOT | Nr rejestracyjny: | WL0428N |

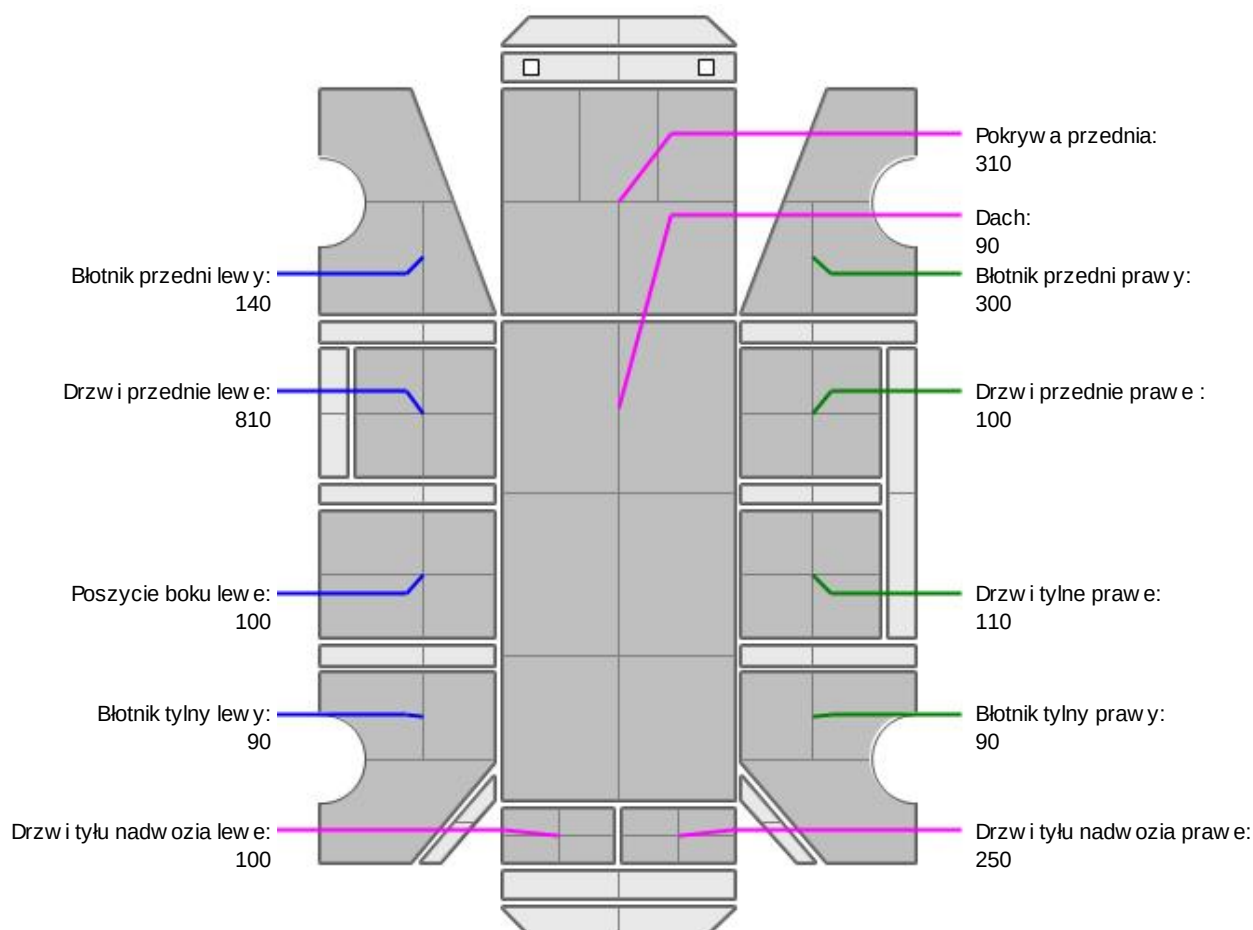
## NADWOZIE – Opis powłoki lakierowej

| L.p. | Nazwa elementu | L / P | Grubość powłoki [µm] | Opis |
| 1 | Pokrywa przednia | | 310 | |
| 4 | Drzwi przednie | L | 810 | |
| 8 | Błotnik przedni | P | 300 | |
| 12 | Drzwi tyłu nadwozia | | 250 | |

Podane przedziały grubości powłoki lakierowej, dotyczą punktów pomiarowych. Nie mogą być traktowane jako gwarancja, że grubość powłoki lakierowej w innych punktach nie wykracza poza te przedziały. Pomiar powłoki lakierowej został wykonany urządzeniem będącym w posiadaniu rzeczoznawcy. Pomiar wykonany innym przyrządem może się różnić.

ü Rzeczoznawca podczas oględzin poza warsztatem nie jest w stanie stwierdzić wypadkowej przeszłości pojazdu. W przypadku podwyższonych wartości pomiarów powłoki lakierowej, konieczna jest ekspertyza w warunkach warsztatowych.
