Nr zlecenia: 84/30/05/2025/CarArena STANDARD

## Poglądowy Raport Stanu Technicznego

Zadanie: Ocena stanu technicznego i określenie wartości rynkowej pojazdu

| DANE IDENTYFIKACYJNE POJAZDU (*) | | Dane: [C] VI-2025 | |
|---|---|---|---|
| Marka: | MERCEDES-BENZ | Nr rejestracyjny: | DSWJU86 |

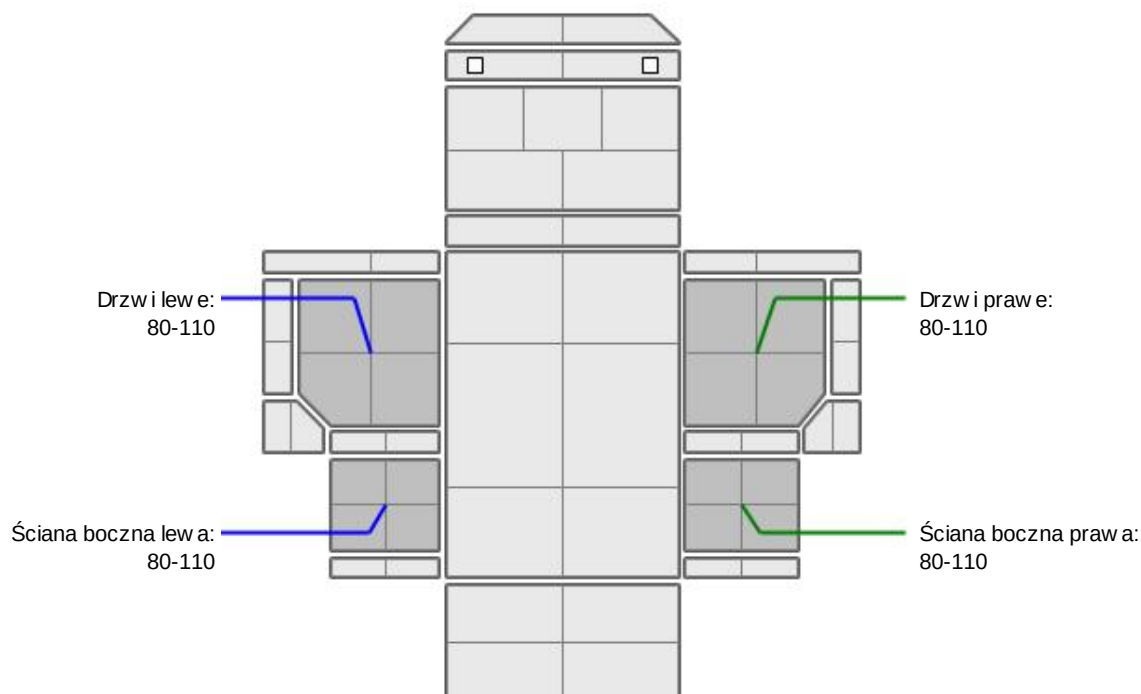
**KABINA KIEROWCY – Opis powłoki lakierowej**

| L.p. | Nazwa elementu | L / P | Grubość powłoki [µm] | Opis |
| 1 | Drzwi | L | 80-110 | |
| 2 | Ściana boczna | L | 80-110 | |
| 3 | Drzwi | P | 80-110 | |
| 4 | Ściana boczna | P | 80-110 | |

Podane przedziały grubości powłoki lakierowej, dotyczą punktów pomiarowych. Nie mogą być traktowane jako gwarancja, że grubość powłoki lakierowej w innych punktach nie wykracza poza te przedziały. Pomiar powłoki lakierowej został wykonany urządzeniem będącym w posiadaniu rzeczoznawcy. Pomiar wykonany innym przyrządem może się różnić.
