## P o g l ą d o w y   R a p o r t   S t a n u   T e c h n i c z n e g o

Zadanie: Ocena stanu technicznego i określenie wartości rynkowej pojazdu

| DANE IDENTYFIKACYJNE POJAZDU | | Dane: [D] VI-2025 | |
|---|---|---|---|
| Marka: | CITROËN | Nr rejestracyjny: | PZ337NE |
| Model pojazdu: | Berlingo II 1.6 HDI MR`15 E6 2.2t | Nr Info-Ekspert: | 008-03715 |

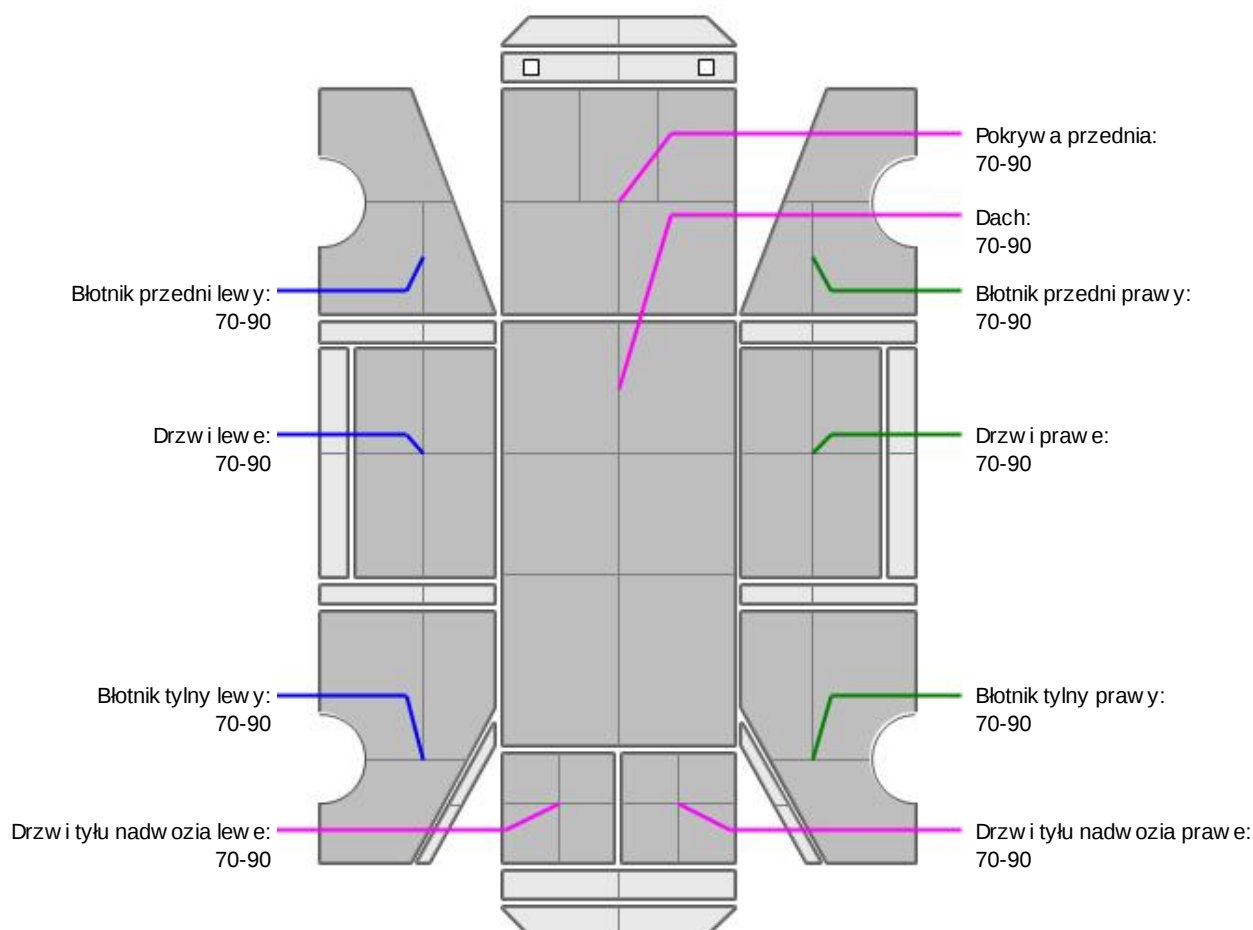
**NADWOZIE – Opis powłoki lakierowej**

| L.p. | Nazwa elementu | L / P | Grubość powłoki [μm] | Opis |
| 1 | Pokrywa przednia | | 70-90 | |
| 2 | Dach | | 70-90 | |
| 3 | Błotnik przedni | L | 70-90 | |
| 4 | Drzwi | L | 70-90 | |
| 5 | Błotnik tylny | L | 70-90 | |
| 6 | Drzwi tyłu nadwozia | | 70-90 | |
| 7 | Błotnik przedni | P | 70-90 | |
| 8 | Drzwi | P | 70-90 | |
| 9 | Błotnik tylny | P | 70-90 | |
| 10 | Drzwi tyłu nadwozia | | 70-90 | |

Drzwi przesuwne P: 70-90μm

Podane przedziały grubości powłoki lakierowej, dotyczą punktów pomiarowych. Nie mogą być traktowane jako gwarancja, że grubość powłoki lakierowej w innych punktach nie wykracza poza te przedziały. Pomiar powłoki lakierowej został wykonany urządzeniem będącym w posiadaniu rzeczoznawcy. Pomiar wykonany innym przyrządem może się różnić.
