Nr zlecenia: 22/28/05/2025/CarArena STANDARD

## Poglądowy Raport Stanu Technicznego

Zadanie: Ocena stanu technicznego i określenie wartości rynkowej pojazdu

| DANE IDENTYFIKACYJNE POJAZDU | | Dane: [D] VI-2025 | |
|---|---|---|---|
| Model pojazdu: | <b>Berlingo II 1.6 HDI MR`15 E6 2.2t</b> | Nr Info-Ekspert: | <b>008-03715</b> |

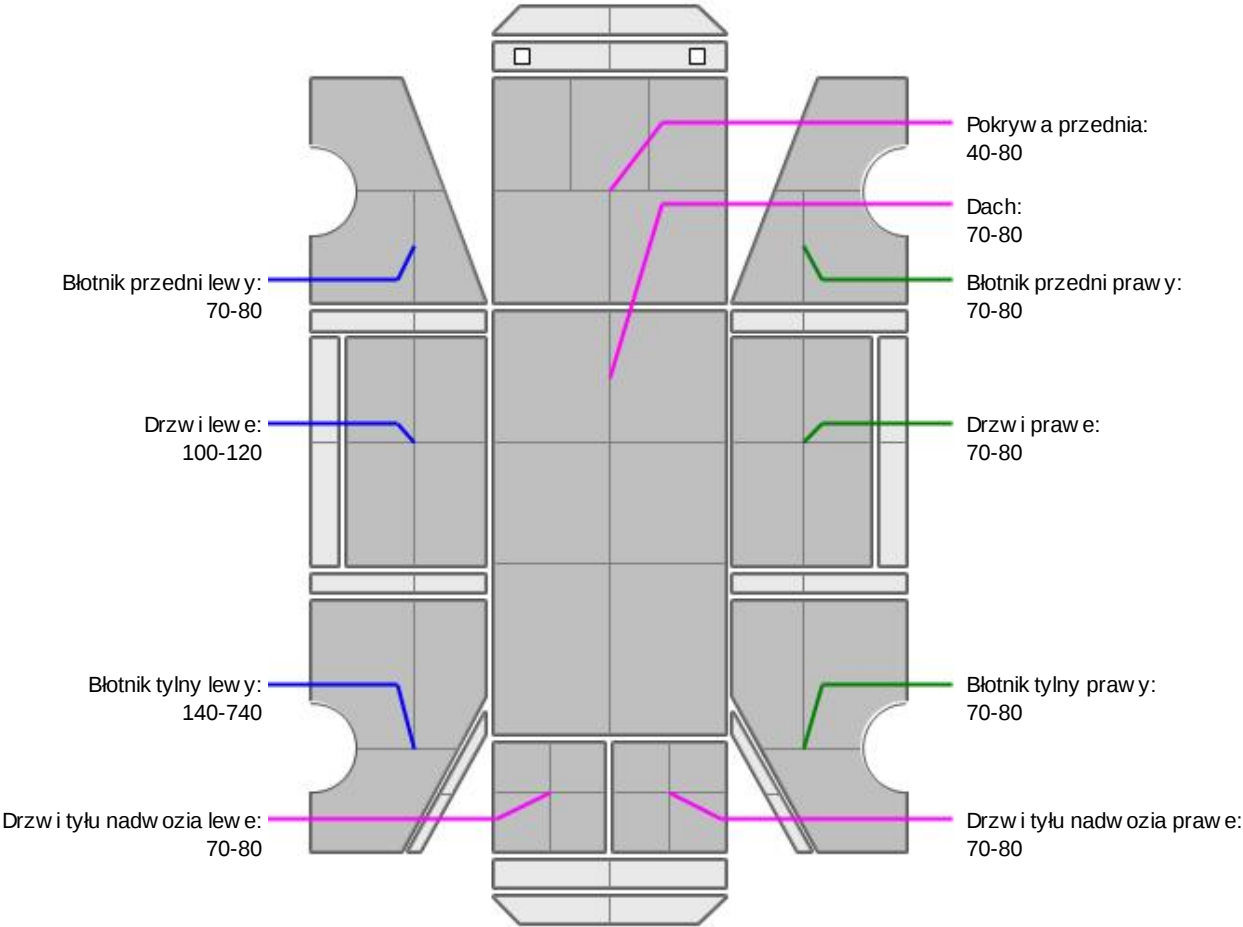
NADWOZIE – Opis powłoki lakierowej

| L.p. | Nazwa elementu | L / P | Grubość powłoki [µm] | Opis |
| 1 | Pokrywa przednia | | 40-80 | |
| 2 | Dach | | 70-80 | |
| 3 | Błotnik przedni | L | 70-80 | |
| 4 | Drzwi | L | 100-120 | |
| 5 | Błotnik tylny | L | 140-740 | |
| 6 | Drzwi tyłu nadwozia | | 70-80 | |
| 7 | Błotnik przedni | P | 70-80 | |
| 8 | Drzwi | P | 70-80 | |
| 9 | Błotnik tylny | P | 70-80 | |
| 10 | Drzwi tyłu nadwozia | | 70-80 | |

Podane przedziały grubości powłoki lakierowej, dotyczą punktów pomiarowych. Nie mogą być traktowane jako gwarancja, że grubość powłoki lakierowej w innych punktach nie wykracza poza te przedziały. Pomiar powłoki lakierowej został wykonany urządzeniem będącym w posiadaniu rzeczoznawcy. Pomiar wykonany innym przyrządem może się różnić.
