## Poglądowy Raport Stanu Technicznego

Zadanie: Ocena stanu technicznego i określenie wartości rynkowej pojazdu

| DANE IDENTYFIKACYJNE POJAZDU | | Dane: [D] VI-2025 | |
|---|---|---|---|
| Marka: | CITROËN | Nr rejestracyjny: | PZ974AF |
| Model pojazdu: | Nemo 1.4 HDI Kat. MR`08 E5 1.7t | Nr Info-Ekspert: | 008-02811 |

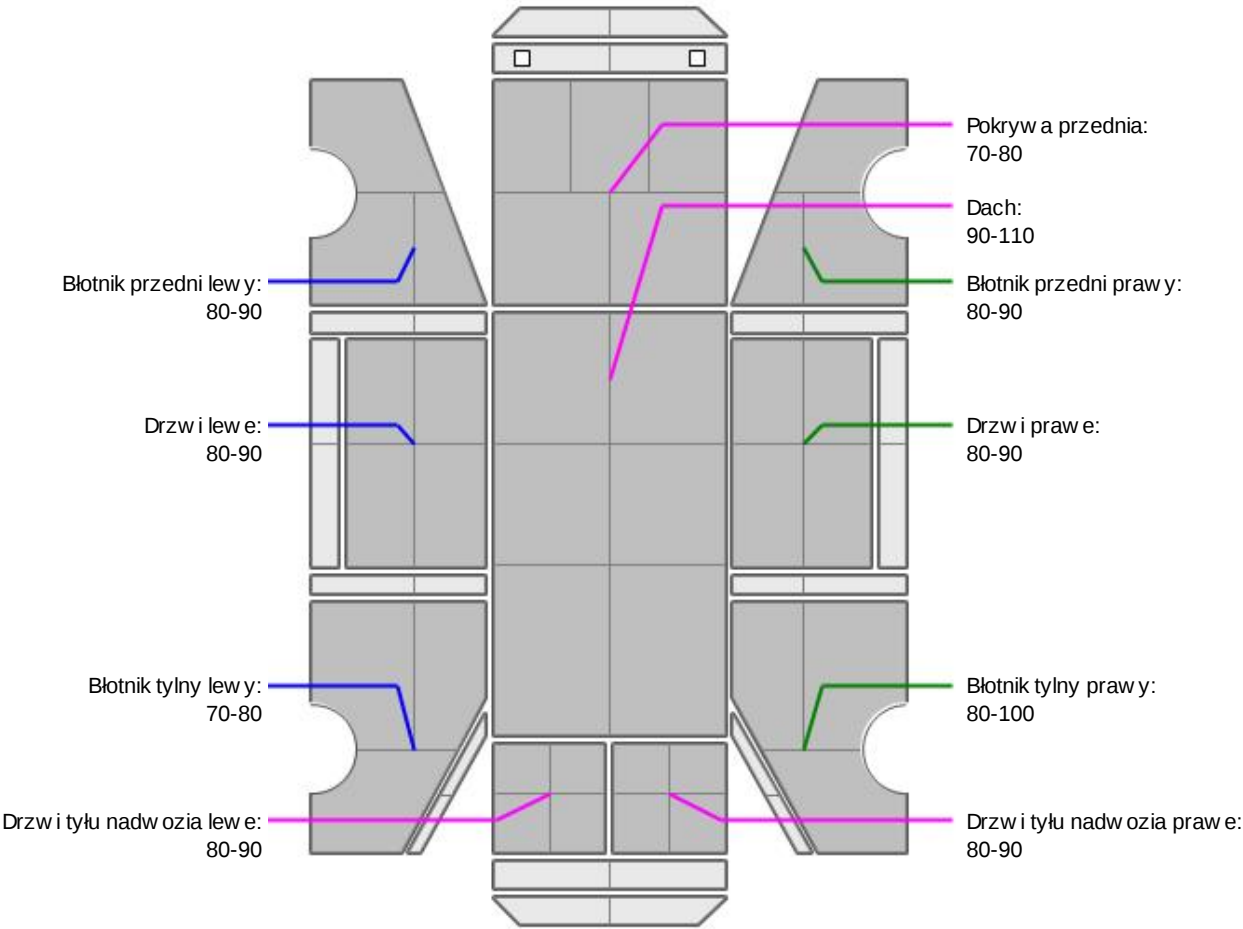
NADWOZIE – Opis powłoki lakierowej

| L.p. | Nazwa elementu | L / P | Grubość powłoki [µm] | Opis |
| 1 | Pokrywa przednia | | 70-80 | |
| 2 | Dach | | 90-110 | |
| 3 | Błotnik przedni | L | 80-90 | |
| 4 | Drzwi | L | 80-90 | |
| 5 | Błotnik tylny | L | 70-80 | |
| 6 | Drzwi tyłu nadwozia | | 80-90 | |
| 7 | Błotnik przedni | P | 80-90 | |
| 8 | Drzwi | P | 80-90 | |

| 9 | Błotnik tylny | P | 80-100 | |
| 10 | Drzwi tyłu nadwozia | | 80-90 | |
