## Poglądowy raport stanu technicznego

Zadanie: Ocena stanu technicznego i określenie wartości rynkowej pojazdu

| DANE IDENTYFIKACYJNE POJAZDU | | Dane: [D] VI-2025 | |
|---|---|---|---|
| Marka: | PEUGEOT | Nr rejestracyjny: | PZ509TT |
| Model pojazdu: | Boxer 333 2.2 BlueHDi MR`14 E6.2 3.3t | Nr Info-Ekspert: | 029-03882 |

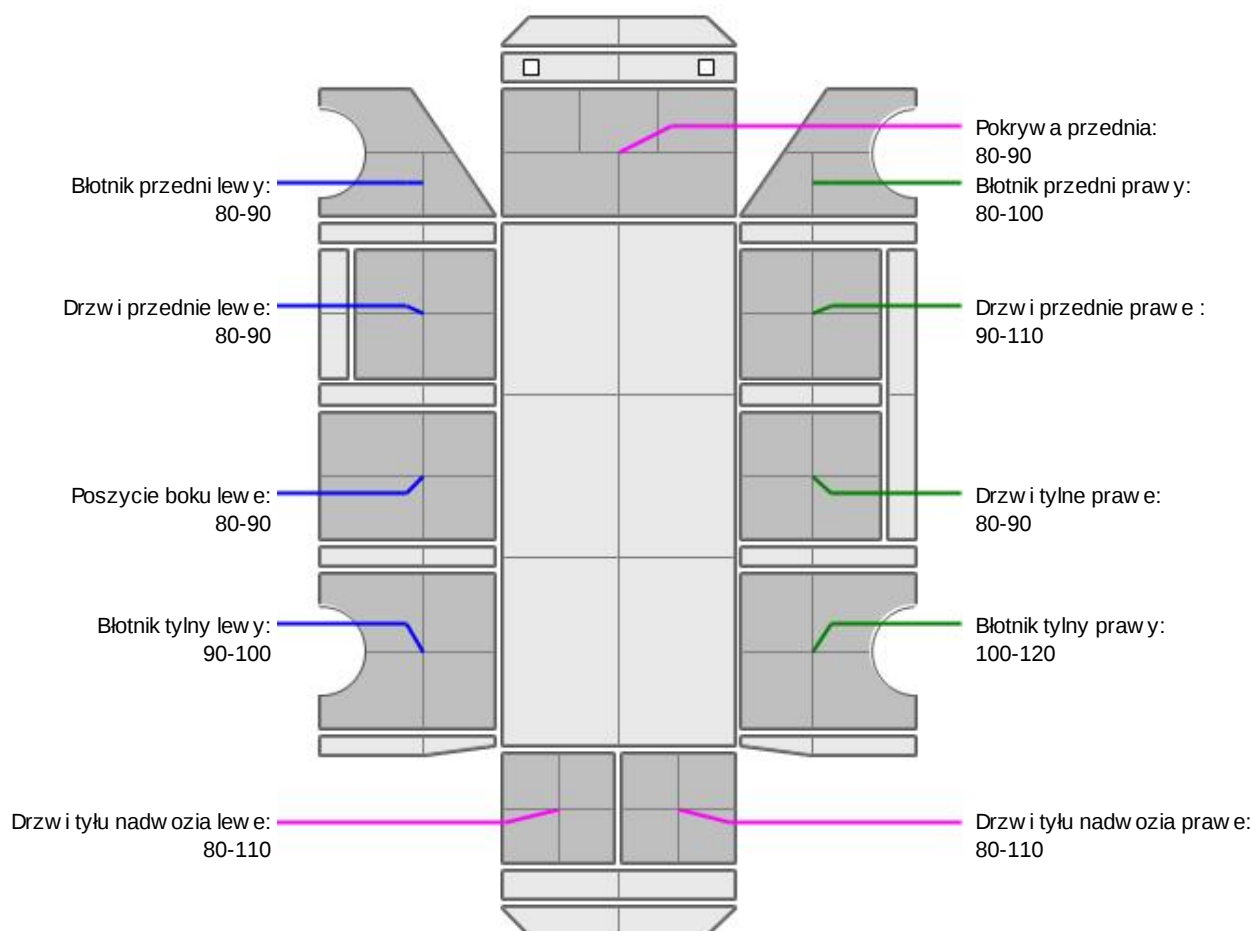
## NADWOZIE – Opis powłoki lakierowej

| L.p. | Nazwa elementu | L / P | Grubość powłoki [μm] | Opis |
| 1 | Pokrywa przednia | | 80-90 | |
| 2 | Błotnik przedni | L | 80-90 | |
| 3 | Drzwi przednie | L | 80-90 | |
| 4 | Poszycie boku | L | 80-90 | |
| 5 | Błotnik tylny | L | 90-100 | |
| 6 | Drzwi tyłu nadwozia | | 80-110 | |
| 7 | Błotnik przedni | P | 80-100 | |
| 8 | Drzwi przednie | P | 90-110 | |
| 9 | Drzwi tylne | P | 80-90 | |
| 10 | Błotnik tylny | P | 100-120 | |
| 11 | Drzwi tyłu nadwozia | | 80-110 | |
