Nr zlecenia: 38/20/05/2025/CarArena STANDARD

## Poglądowy Raport Stanu Technicznego

Zadanie: Ocena stanu technicznego i określenie wartości rynkowej pojazdu

| DANE IDENTYFIKACYJNE POJAZDU | | Dane: [O] V-2025 | |
|---|---|---|---|
| Marka: | HYUNDAI | Nr rejestracyjny: | RZ9352L |

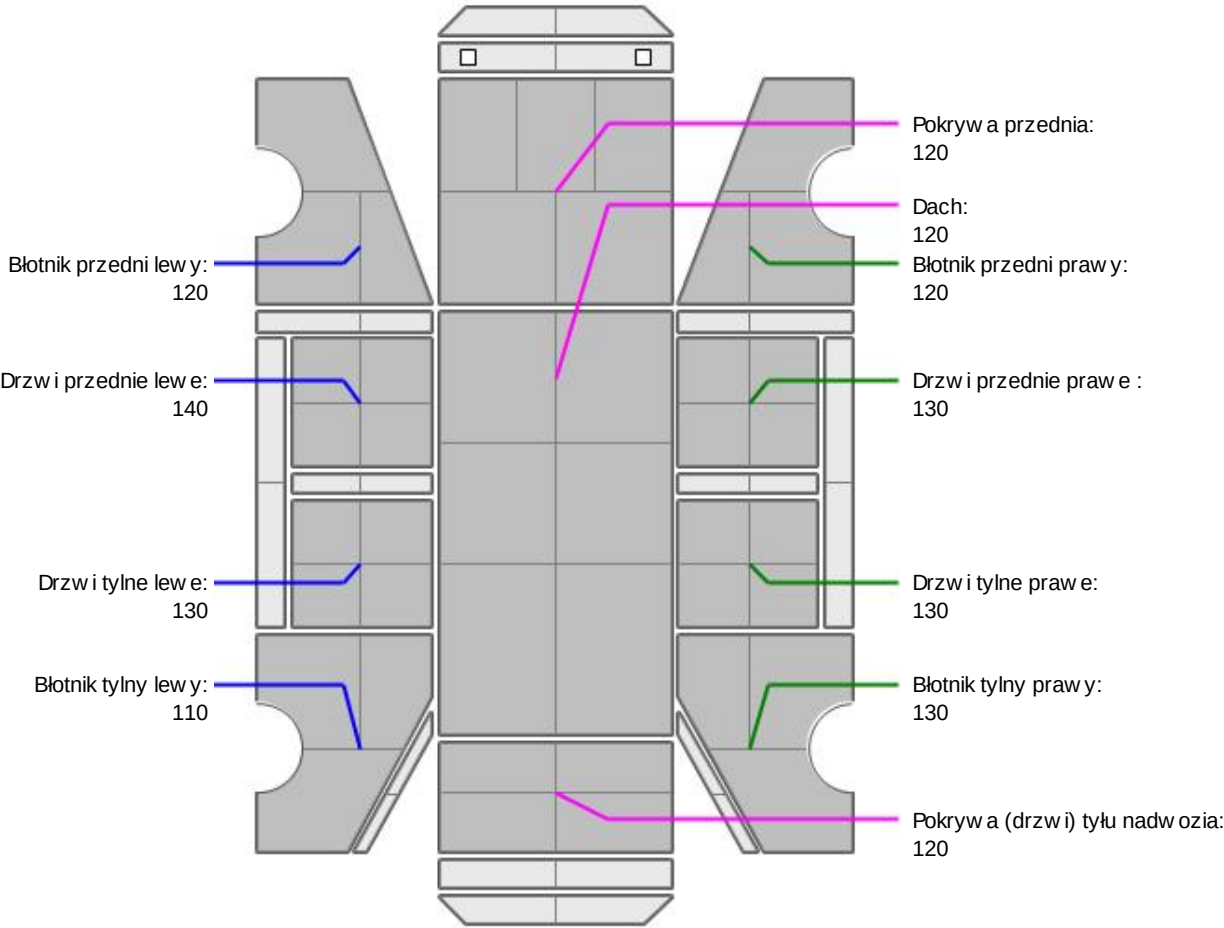
| L.p. | Nazwa elementu | L / P | Grubość powłoki [μm] | Opis |
| 1 | Pokrywa przednia | | 120 | |
| 2 | Dach | | 120 | |
| 3 | Błotnik przedni | L | 120 | |
| 4 | Drzwi przednie | L | 140 | |
| 5 | Drzwi tylne | L | 130 | |
| 6 | Błotnik tylny | L | 110 | |
| 7 | Błotnik przedni | P | 120 | |

| 8 | Drzwi przednie | P | 130 | |
| 9 | Drzwi tylne | P | 130 | |
| 10 | Błotnik tylny | P | 130 | |
| 11 | Pokrywa (drzwi) tyłu nadwozia | | 120 | |
