Nr zlecenia: 34/20/05/2025/CarArena STANDARD

## P o g l ą d o w y   R a p o r t   S t a n u   T e c h n i c z n e g o

Zadanie: Ocena stanu technicznego i określenie wartości rynkowej pojazdu

| DANE IDENTYFIKACYJNE POJAZDU | | Dane: [O] V-2025 | |
|---|---|---|---|
| Marka: | HYUNDAI | Nr rejestracyjny: | RZ5575T |

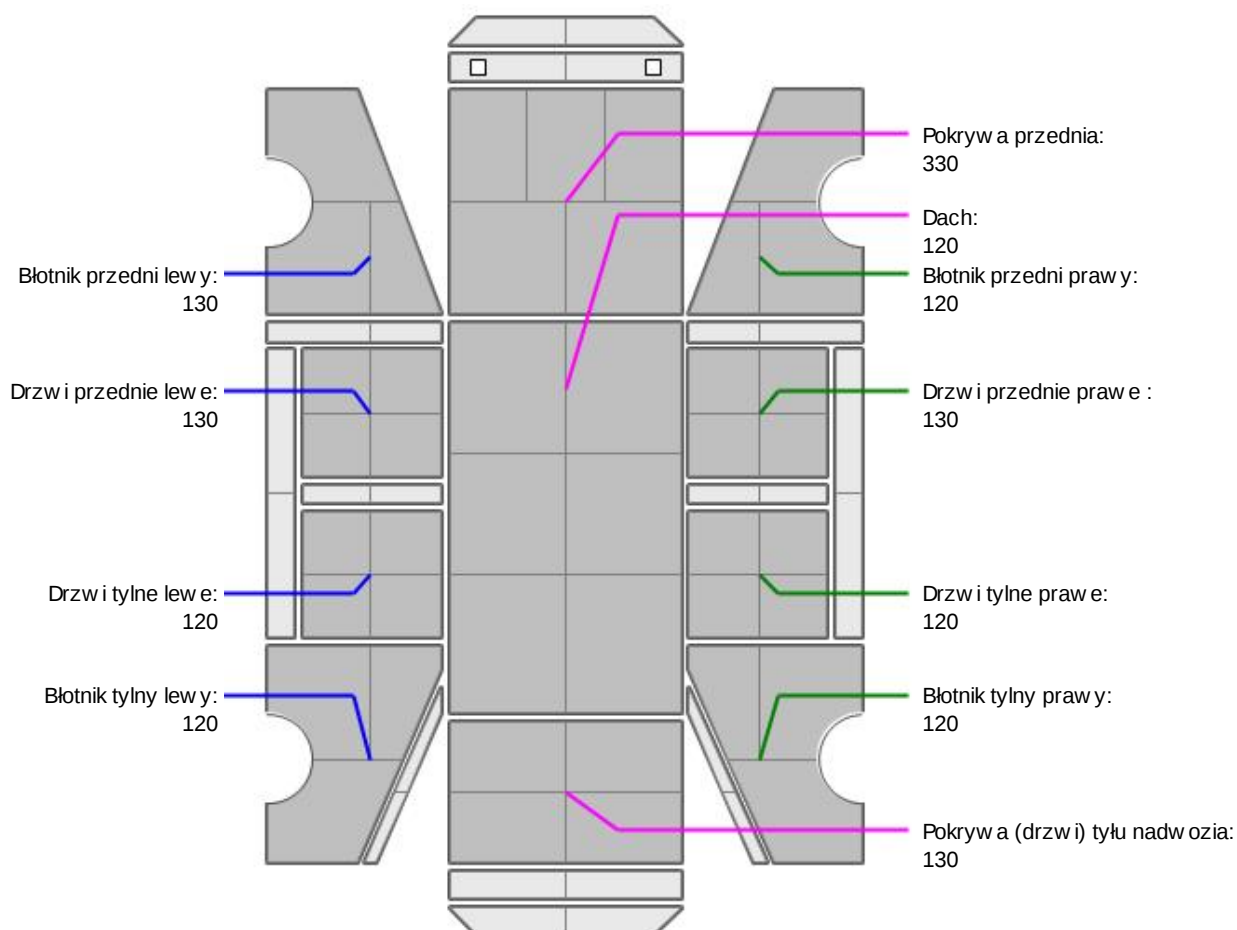
**KABINA KIEROWCY – Opis powłoki lakierowej**

| L.p. | Nazwa elementu | L / P | Grubość powłoki [μm] | Opis |
| 1 | Pokrywa przednia | | 330 | |
| 2 | Dach | | 120 | |
| 3 | Błotnik przedni | L | 130 | |
| 4 | Drzwi przednie | L | 130 | |
| 5 | Drzwi tylne | L | 120 | |
| 6 | Błotnik tylny | L | 120 | |
| 7 | Błotnik przedni | P | 120 | |
| 8 | Drzwi przednie | P | 130 | |
| 9 | Drzwi tylne | P | 120 | |
| 10 | Błotnik tylny | P | 120 | |
| 11 | Pokrywa (drzwi) tyłu nadwozia | | 130 | |
