Nr zlecenia: 32/20/05/2025/CarArena STANDARD

## P o g l ą d o w y   R a p o r t   S t a n u   T e c h n i c z n e g o

Zadanie: Ocena stanu technicznego i określenie wartości rynkowej pojazdu

| DANE IDENTYFIKACYJNE POJAZDU | | Dane: [O] V-2025 | |
|---|---|---|---|
| Model pojazdu: | <b>i40 2.0 MR`15 E6</b> | Nr Info-Ekspert: | <b>016-01124</b> |

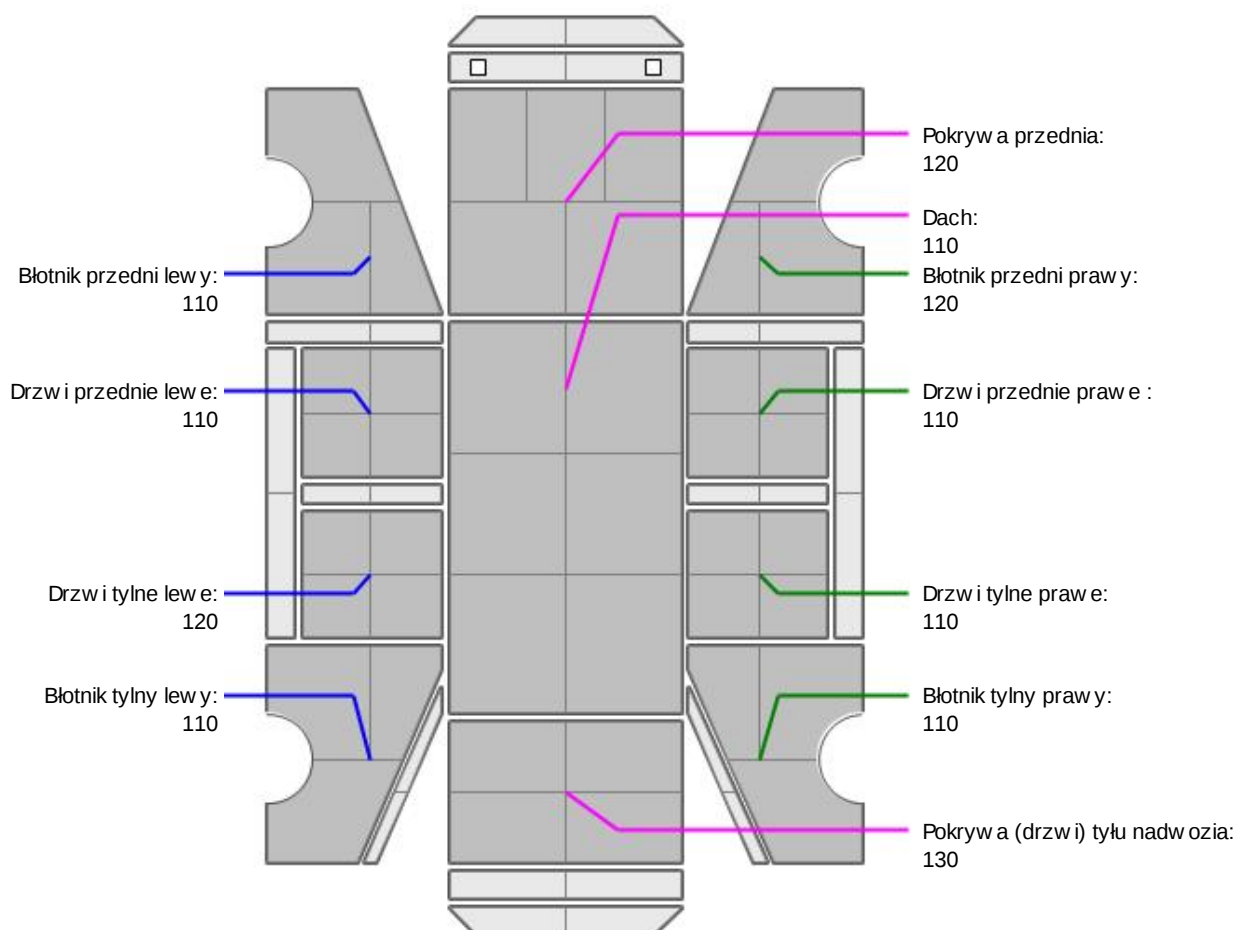
**KABINA KIEROWCY – Opis powłoki lakierowej**

| L.p. | Nazwa elementu | L / P | Grubość powłoki [μm] | Opis |
| 1 | Pokrywa przednia | | 120 | |
| 2 | Dach | | 110 | |
| 3 | Błotnik przedni | L | 110 | |
| 4 | Drzwi przednie | L | 110 | |
| 5 | Drzwi tylne | L | 120 | |
| 6 | Błotnik tylny | L | 110 | |
| 7 | Błotnik przedni | P | 120 | |
| 8 | Drzwi przednie | P | 110 | |
| 9 | Drzwi tylne | P | 110 | |
| 10 | Błotnik tylny | P | 110 | |
| 11 | Pokrywa (drzwi) tyłu nadwozia | | 130 | |
