## Poglądowy Raport Stanu Technicznego

Zadanie: Ocena stanu technicznego i określenie wartości rynkowej pojazdu

| DANE IDENTYFIKACYJNE POJAZDU | | Dane: [O] VI-2025 | |
|---|---|---|---|
| Marka: | SKODA | Nr rejestracyjny: | WW277YL |
| Model pojazdu: | Fabia III 1.0 MR`15 E6 | Nr Info-Ekspert: | 034-02806 |

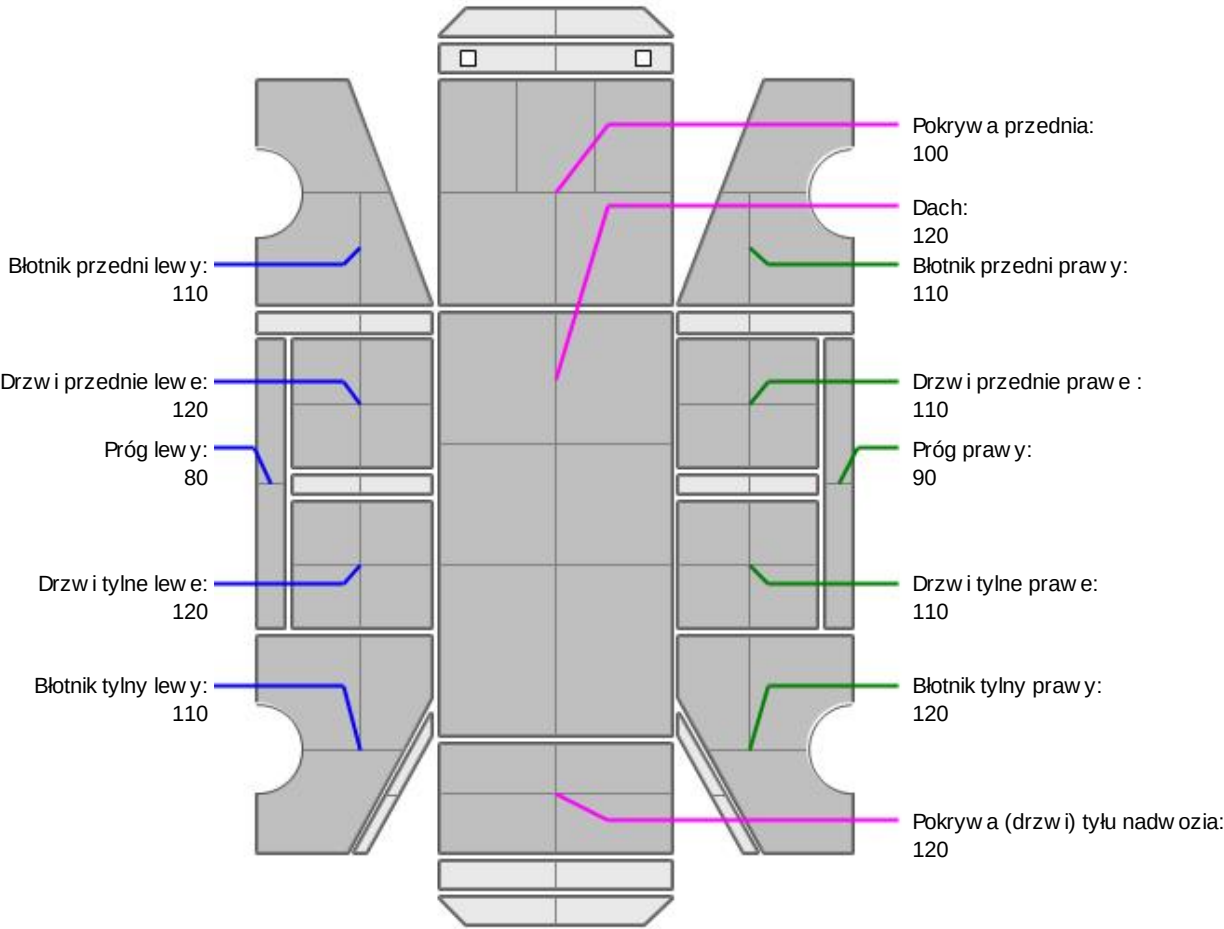
**NADWOZIE – Opis powłoki lakierowej**

| L.p. | Nazwa elementu | L / P | Grubość powłoki [µm] | Opis |
| 1 | Pokrywa przednia | | 100 | |
| 2 | Dach | | 120 | |
| 3 | Błotnik przedni | L | 110 | |

| 4 | Próg | L | 80 | |
| 5 | Drzwi przednie | L | 120 | |
| 6 | Drzwi tylne | L | 120 | |
| 7 | Błotnik tylny | L | 110 | |
| 8 | Błotnik przedni | P | 110 | |
| 9 | Próg | P | 90 | |
| 10 | Drzwi przednie | P | 110 | |
| 11 | Drzwi tylne | P | 110 | |
| 12 | Błotnik tylny | P | 120 | |
| 13 | Pokrywa (drzwi) tyłu nadwozia | | 120 | |

Podane przedziały grubości powłoki lakierowej, dotyczą punktów pomiarowych. Nie mogą być traktowane jako gwarancja, że grubość powłoki lakierowej w innych punktach nie wykracza poza te przedziały. Pomiar powłoki lakierowej został wykonany urządzeniem będącym w posiadaniu rzeczoznawcy. Pomiar wykonany innym przyrządem może się różnić.
