Nr zlecenia: 21/02/06/2025/CarArena STANDARD

## Poglądowy Raport Stanu Technicznego

Zadanie: Ocena stanu technicznego i określenie wartości rynkowej pojazdu

| DANE IDENTYFIKACYJNE POJAZDU | | Dane: [T] VI-2025 | |
|---|---|---|---|
| Model pojazdu: | <b>Outlander 2.0 MR`16 E6</b> | Nr Info-Ekspert: | <b>023-01641</b> |

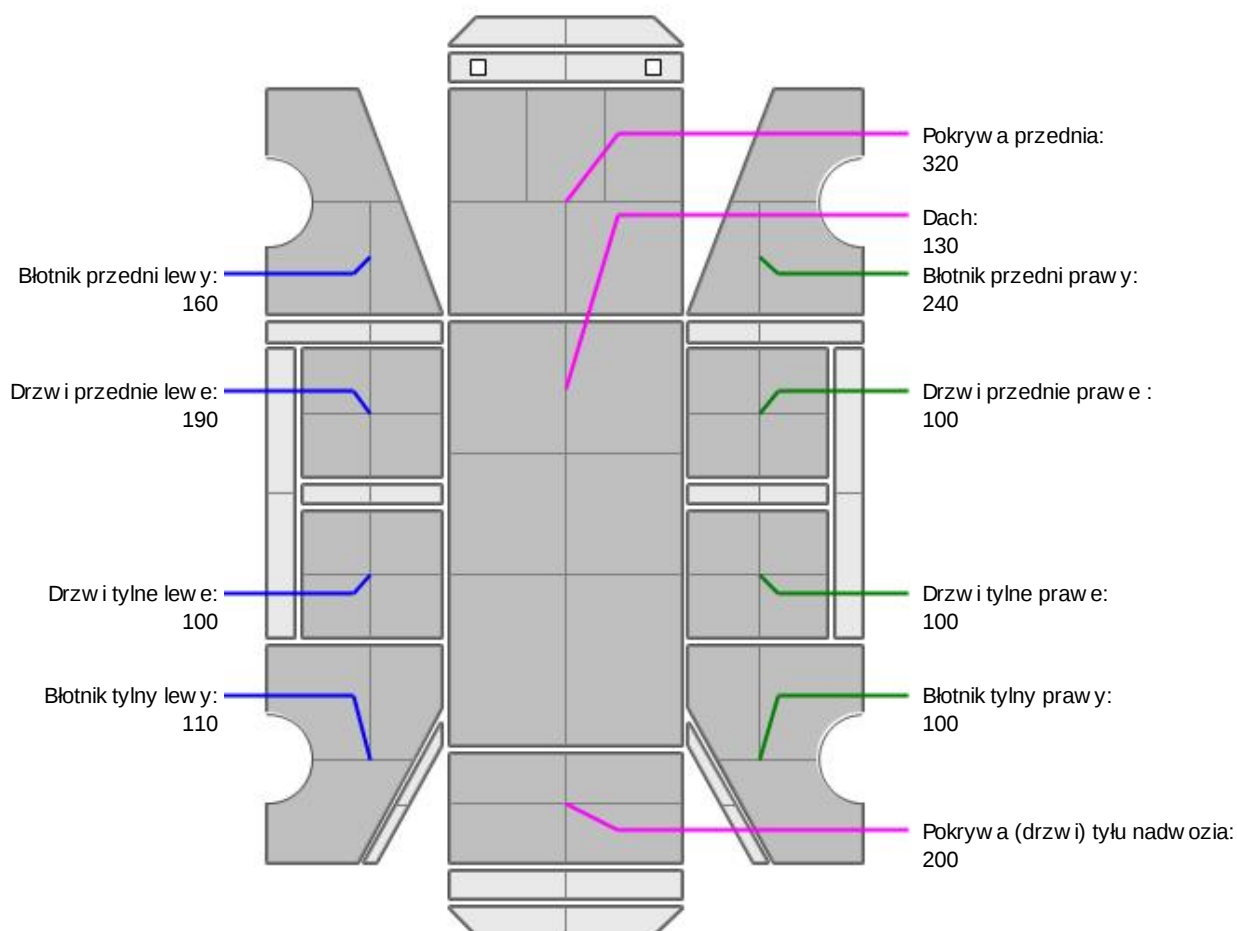
## NADWOZIE – Opis powłoki lakierowej

| L.p. | Nazwa elementu | L / P | Grubość powłoki [μm] | Opis |
| 1 | Pokrywa przednia | | 320 | |
| 2 | Dach | | 130 | |
| 3 | Błotnik przedni | L | 160 | |
| 4 | Drzwi przednie | L | 190 | |
| 5 | Drzwi tylne | L | 100 | |
| 6 | Błotnik tylny | L | 110 | |
| 7 | Błotnik przedni | P | 240 | |
| 8 | Drzwi przednie | P | 100 | |
| 9 | Drzwi tylne | P | 100 | |
| 10 | Błotnik tylny | P | 100 | |
| 11 | Pokrywa (drzwi) tyłu nadwozia | | 200 | |

Podane przedziały grubości powłoki lakierowej, dotyczą punktów pomiarowych. Nie mogą być traktowane jako gwarancja, że grubość powłoki lakierowej w innych punktach nie wykracza poza te przedziały. Pomiar powłoki lakierowej został wykonany urządzeniem będącym w posiadaniu rzeczoznawcy. Pomiar wykonany innym przyrządem może się różnić.
