Nr zlecenia: 77/30/05/2025/CarArena STANDARD

## Poglądowy Raport Stanu Technicznego

Zadanie: Ocena stanu technicznego i określenie wartości rynkowej pojazdu

| DANE IDENTYFIKACYJNE POJAZDU | | Dane: [O] VI-2025 | |
|---|---|---|---|
| Model pojazdu: | 320 Diesel Mild Hybrid MR`22 E6d/e G20 | Nr Info-Ekspert: | 003-06234 |

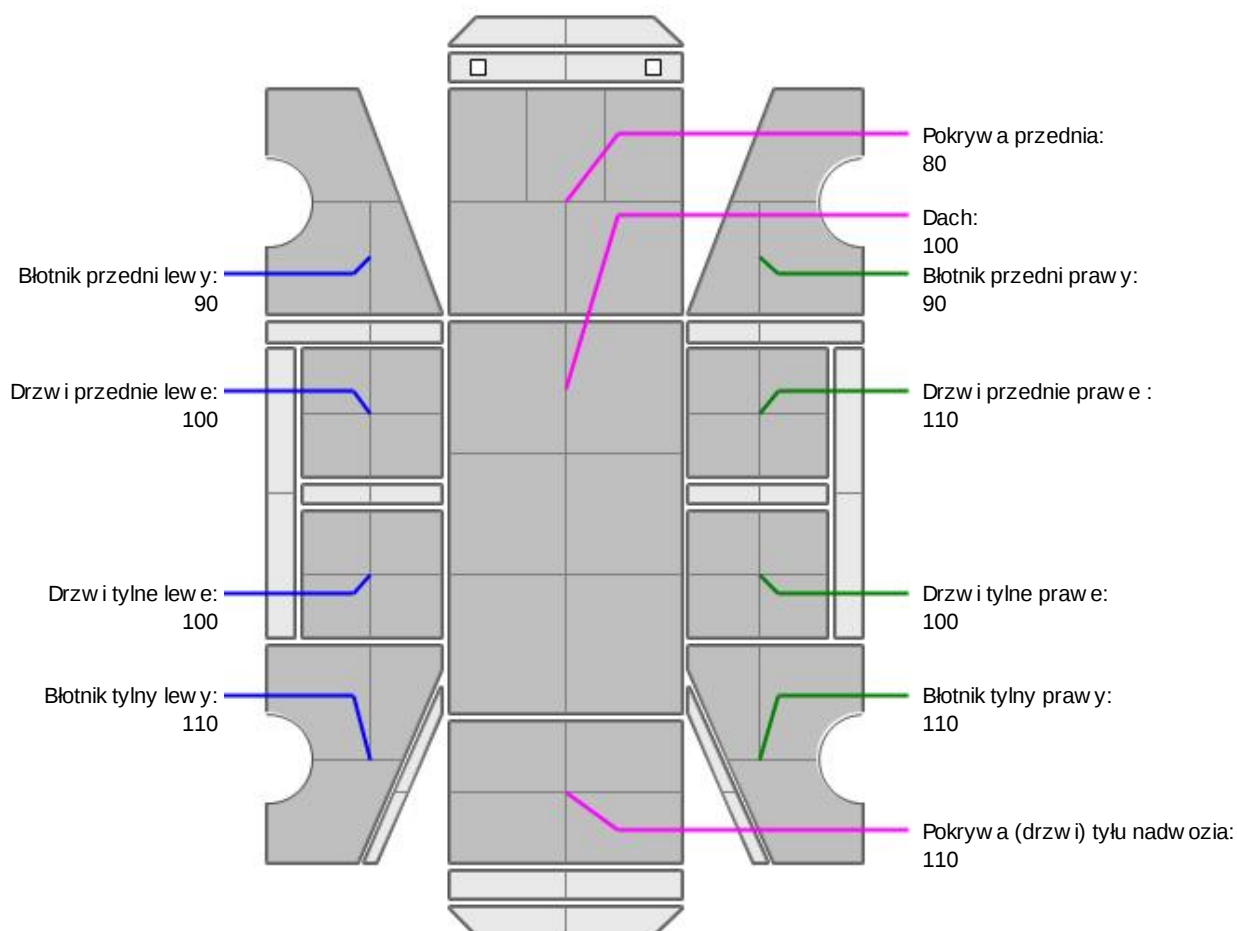
**KABINA KIEROWCY – Opis powłoki lakierowej**

| L.p. | Nazwa elementu | L / P | Grubość powłoki<br>[μm] | Opis |
| 1 | Pokrywa przednia | | 80 | |
| 2 | Dach | | 100 | |
| 3 | Błotnik przedni | L | 90 | |
| 4 | Drzwi przednie | L | 100 | |
| 5 | Drzwi tylne | L | 100 | |
| 6 | Błotnik tylny | L | 110 | |
| 7 | Błotnik przedni | P | 90 | |
| 8 | Drzwi przednie | P | 110 | |
| 9 | Drzwi tylne | P | 100 | |
| 10 | Błotnik tylny | P | 110 | |
| 11 | Pokrywa (drzwi) tyłu nadwozia | | 110 | |
