Nr zlecenia: 81/03/06/2025/CarArena STANDARD

## Poglądowy Raport Stanu Technicznego

Zadanie: Ocena stanu technicznego i określenie wartości rynkowej pojazdu

| DANE IDENTYFIKACYJNE POJAZDU | | Dane: [O] VI-2025 | |
|---|---|---|---|
| Model pojazdu: | <b>Octavia III 1.6 TDI-CR MR`18 E6</b> | Nr Info-Ekspert: | <b>034-03711</b> |

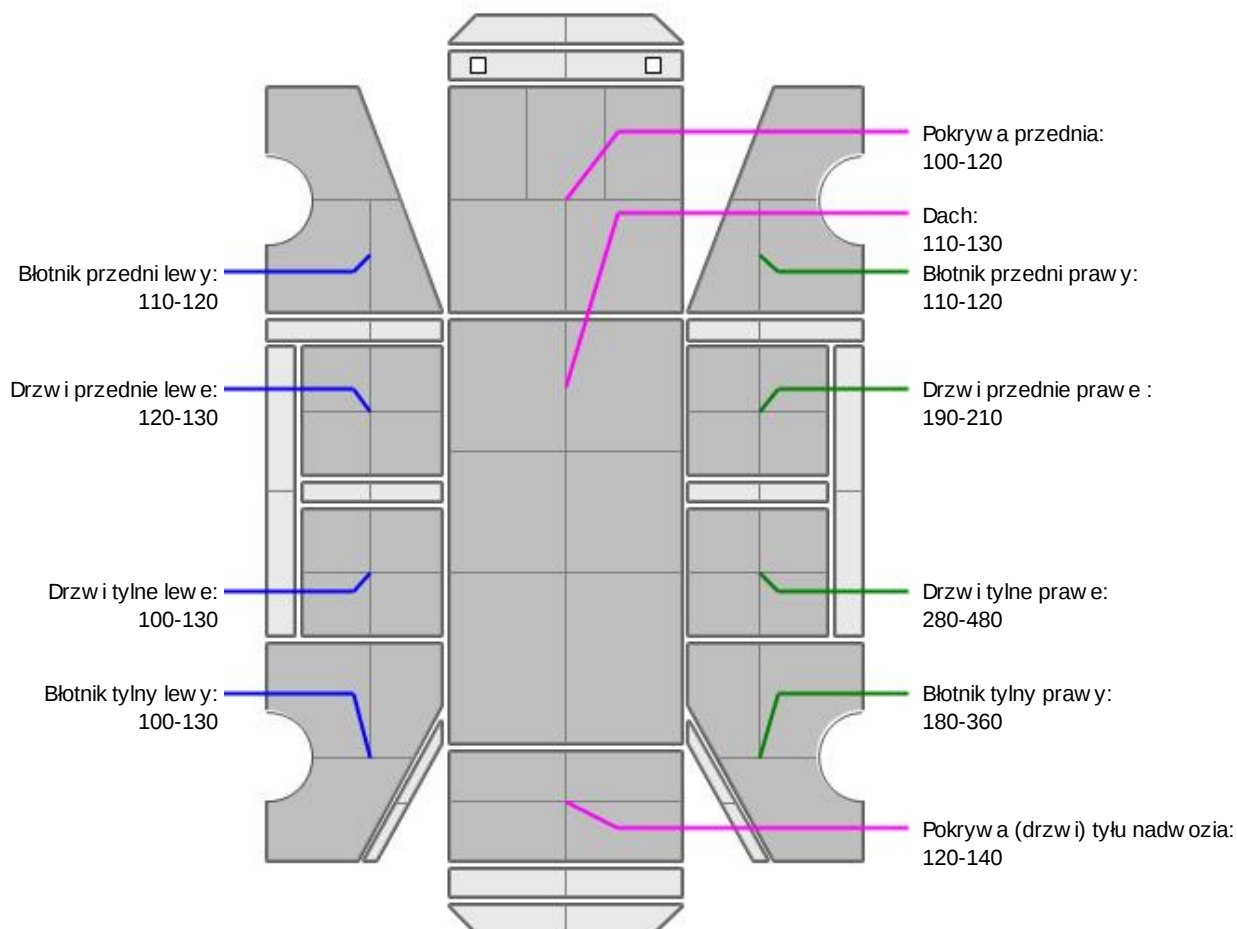
**NADWOZIE – Opis powłoki lakierowej**

| L.p. | Nazwa elementu | L / P | Grubość powłoki<br>[ $\mu\text{m}$ ] | Opis |
| 1 | Pokrywa przednia | | 100-120 | |
| 2 | Dach | | 110-130 | |
| 3 | Błotnik przedni | L | 110-120 | |
| 4 | Drzwi przednie | L | 120-130 | |
| 5 | Drzwi tylne | L | 100-130 | |
| 6 | Błotnik tylny | L | 100-130 | |
| 7 | Błotnik przedni | P | 110-120 | |
| 8 | Drzwi przednie | P | 190-210 | |
| 9 | Drzwi tylne | P | 280-480 | |
| 10 | Błotnik tylny | P | 180-360 | |
| 11 | Pokrywa (drzwi) tyłu nadwozia | | 120-140 | |

Podane przedziały grubości powłoki lakierowej, dotyczą punktów pomiarowych. Nie mogą być traktowane jako gwarancja, że grubość powłoki lakierowej w innych punktach nie wykracza poza te przedziały. Pomiar powłoki lakierowej został wykonany urządzeniem będącym w posiadaniu rzeczoznawcy. Pomiar wykonany innym przyrządem może się różnić.
