## Poglądowy raport stanu technicznego

Zadanie: Ocena stanu technicznego i określenie wartości rynkowej pojazdu

| DANE IDENTYFIKACYJNE POJAZDU | | Dane: [O] IV-2025 | |
|---|---|---|---|
| Marka: | <b>VOLKSWAGEN</b> | Nr rejestracyjny: | <b>WY4888M</b> |
| Model pojazdu: | <b>Passat B8 2.0 TSI MR`20 E6d</b> | Nr Info-Ekspert: | <b>040-09589</b> |

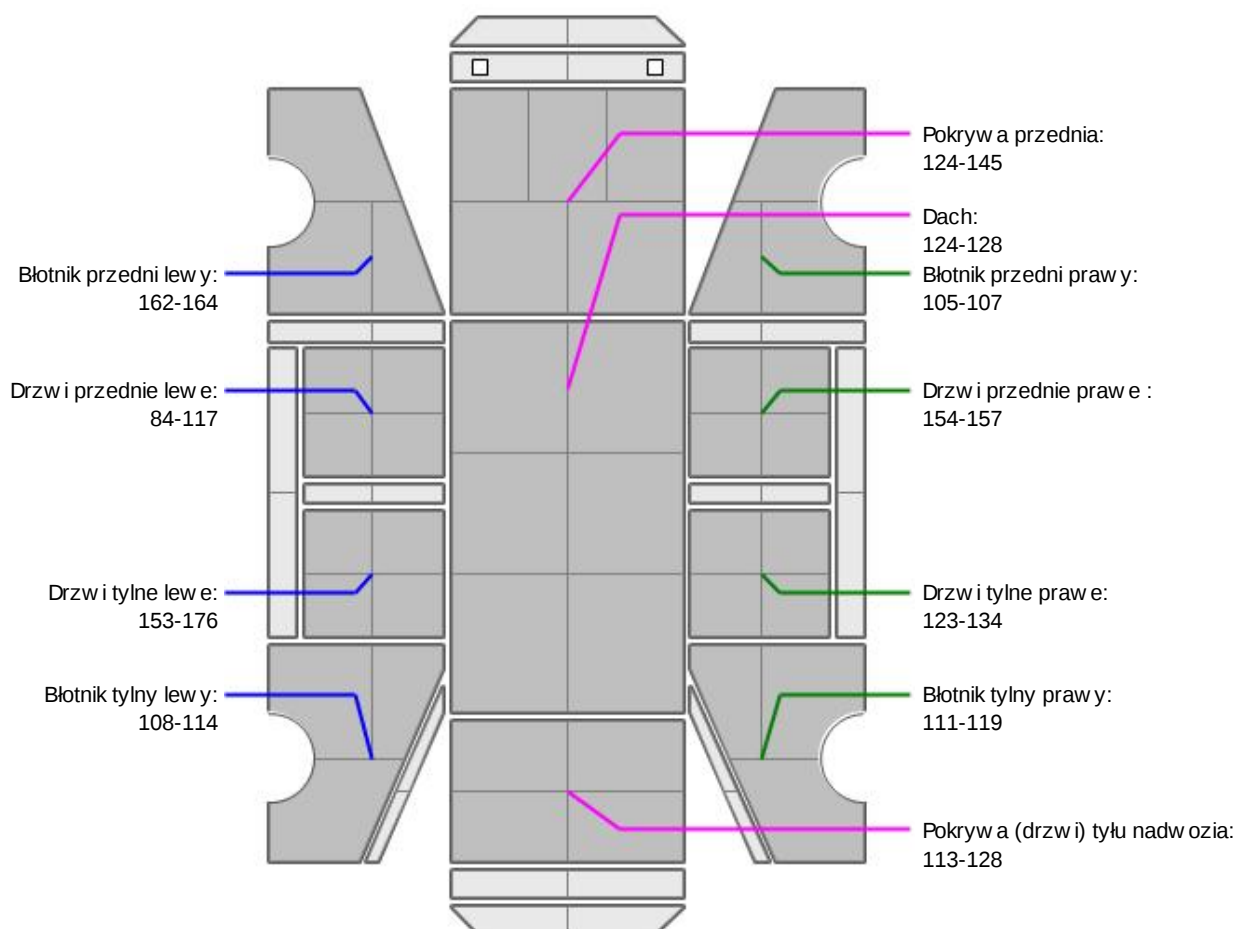
### KABINA KIEROWCY – Opis powłoki lakierowej

| L.p. | Nazwa elementu | L / P | Grubość powłoki [µm] | Opis |
| 1 | Pokrywa przednia | | 124-145 | |
| 2 | Dach | | 124-128 | |
| 3 | Błotnik przedni | L | 162-164 | |
| 4 | Drzwi przednie | L | 84-117 | |
| 5 | Drzwi tylne | L | 153-176 | |
| 6 | Błotnik tylny | L | 108-114 | |
| 7 | Błotnik przedni | P | 105-107 | |
| 8 | Drzwi przednie | P | 154-157 | |
| 9 | Drzwi tylne | P | 123-134 | |
| 10 | Błotnik tylny | P | 111-119 | |
| 11 | Pokrywa (drzwi) tyłu nadwozia | | 113-128 | |

Podane przedziały grubości powłoki lakierowej, dotyczą punktów pomiarowych. Nie mogą być traktowane jako gwarancja, że grubość powłoki lakierowej w innych punktach nie wykracza poza te przedziały. Pomiar powłoki lakierowej został wykonany urządzeniem będącym w posiadaniu rzeczoznawcy. Pomiar wykonany innym przyrządem może się różnić.
