## Poglądowy raport stanu technicznego

Zadanie: Ocena stanu technicznego i określenie wartości rynkowej pojazdu

| DANE IDENTYFIKACYJNE POJAZDU | | Dane: [O] IV-2025 | |
|---|---|---|---|
| Marka: | <b>VOLKSWAGEN</b> | Nr rejestracyjny: | <b>WY5187M</b> |
| Model pojazdu: | <b>Passat B8 2.0 TSI MR`20 E6d</b> | Nr Info-Ekspert: | <b>040-09589</b> |

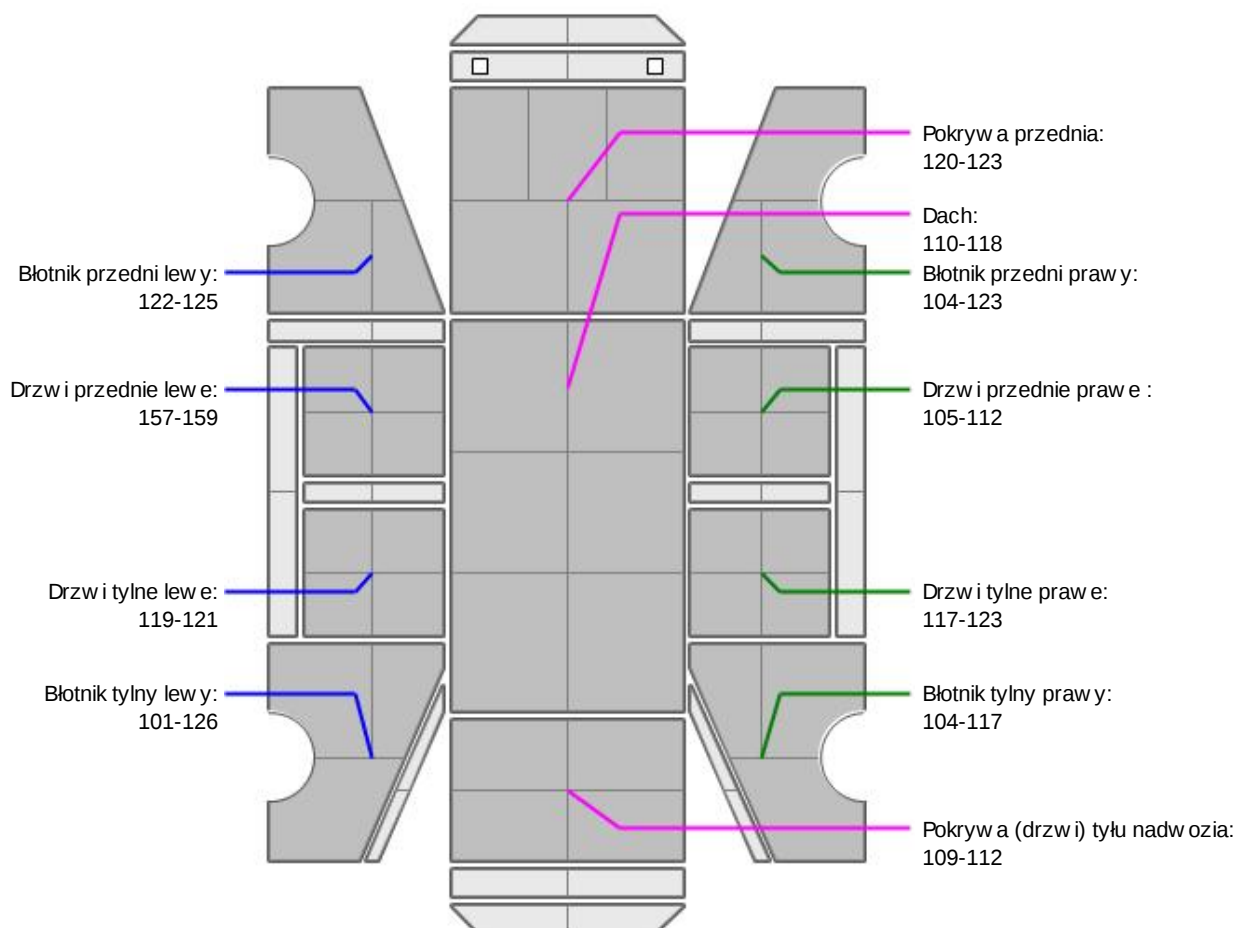
### KABINA KIEROWCY – Opis powłoki lakierowej

| L.p. | Nazwa elementu | L / P | Grubość powłoki [μm] | Opis |
| 1 | Pokrywa przednia | | 120-123 | |
| 2 | Dach | | 110-118 | |
| 3 | Błotnik przedni | L | 122-125 | |
| 4 | Drzwi przednie | L | 157-159 | |

| 5 | Drzwi tylne | L | 119-121 | |
| 6 | Błotnik tylny | L | 101-126 | |
| 7 | Błotnik przedni | P | 104-123 | |
| 8 | Drzwi przednie | P | 105-112 | |
| 9 | Drzwi tylne | P | 117-123 | |
| 10 | Błotnik tylny | P | 104-117 | |
| 11 | Pokrywa (drzwi) tyłu nadwozia | | 109-112 | |

Podane przedziały grubości powłoki lakierowej, dotyczą punktów pomiarowych. Nie mogą być traktowane jako gwarancja, że grubość powłoki lakierowej w innych punktach nie wykracza poza te przedziały. Pomiar powłoki lakierowej został wykonany urządzeniem będącym w posiadaniu rzeczoznawcy. Pomiar wykonany innym przyrządem może się różnić.
