## Poglądowy raport stanu technicznego

Zadanie: Ocena stanu technicznego i określenie wartości rynkowej pojazdu

| DANE IDENTYFIKACYJNE POJAZDU | | Dane: [D] VI-2025 | |
|---|---|---|---|
| Marka: | MERCEDES-BENZ | Nr rejestracyjny: | WD8953L |
| Model pojazdu: | 314 Sprinter BlueTEC MR`13 E6 3.5t | Nr Info-Ekspert: | 022-09396 |

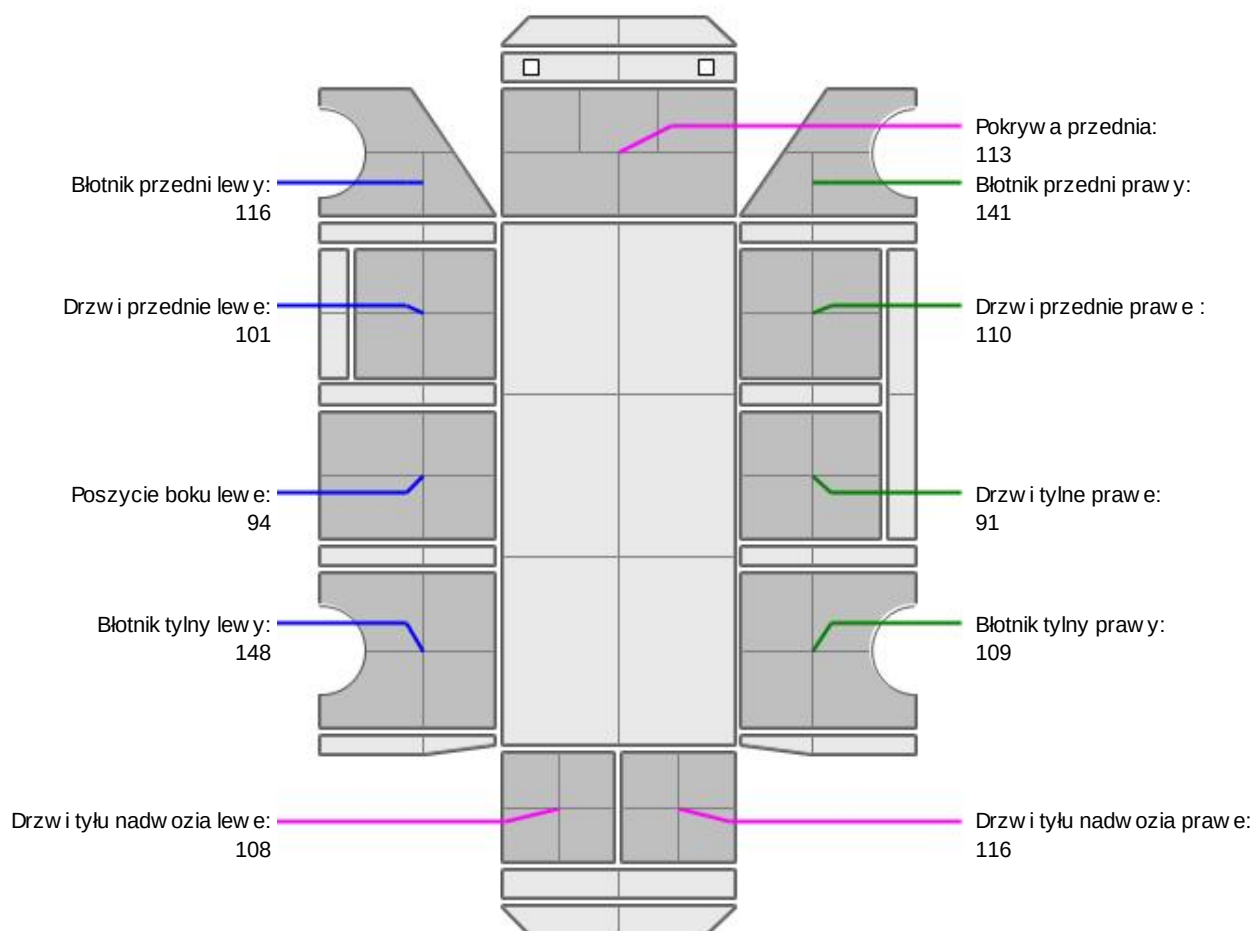
| L.p. | Nazwa elementu | L / P | Grubość powłoki [μm] | Opis |
| 1 | Pokrywa przednia | | 113 | |
| 2 | Błotnik przedni | L | 116 | |
| 3 | Drzwi przednie | L | 101 | |
| 4 | Poszycie boku | L | 94 | |
| 5 | Błotnik tylny | L | 148 | |
| 6 | Drzwi tyłu nadwozia | | 108 | |
| 7 | Błotnik przedni | P | 141 | |
| 8 | Drzwi przednie | P | 110 | |
| 9 | Drzwi tylne | P | 91 | |
| 10 | Błotnik tylny | P | 109 | |
| 11 | Drzwi tyłu nadwozia | | 116 | |

Podane przedziały grubości powłoki lakierowej, dotyczą punktów pomiarowych. Nie mogą być traktowane jako gwarancja, że grubość powłoki lakierowej w innych punktach nie wykracza poza te przedziały. Pomiar powłoki lakierowej został wykonany urządzeniem będącym w posiadaniu rzeczoznawcy. Pomiar wykonany innym przyrządem może się różnić.
