## Poglądowy Raport Stanu Technicznego

Zadanie: Ocena stanu technicznego i określenie wartości rynkowej pojazdu

| DANE IDENTYFIKACYJNE POJAZDU | | Dane: [O] VI-2025 | |
|---|---|---|---|
| Marka: | <b>KIA</b> | Nr rejestracyjny: | <b>WM414KV</b> |
| Model pojazdu: | <b>Ceed 1.0 MR`18 E6</b> | Nr Info-Ekspert: | <b>052-01215</b> |

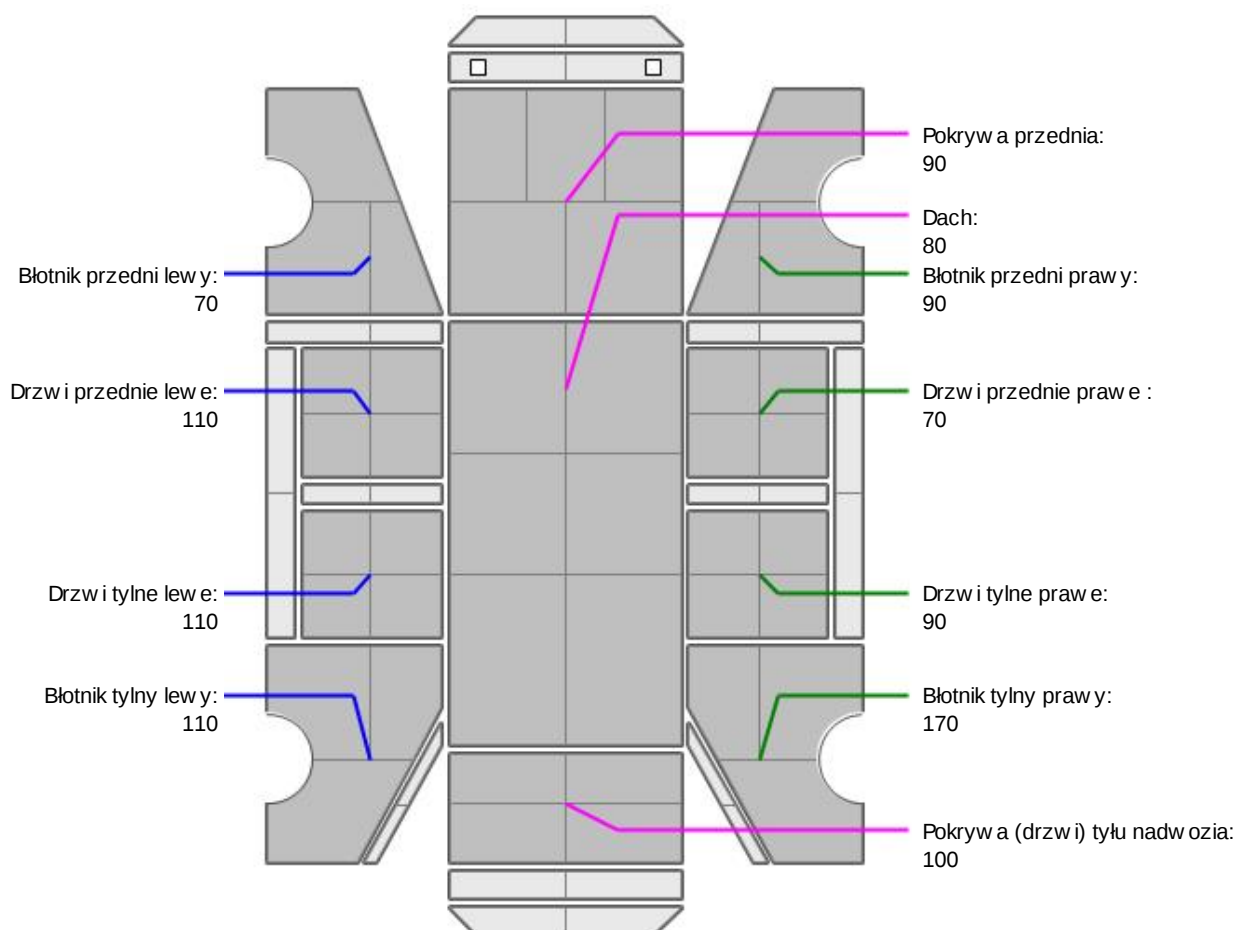
## NADWOZIE – Opis powłoki lakierowej

| L.p. | Nazwa elementu | L / P | Grubość powłoki [µm] | Opis |
| 1 | Pokrywa przednia | | 90 | |
| 2 | Dach | | 80 | |
| 3 | Błotnik przedni | L | 70 | |
| 4 | Drzwi przednie | L | 110 | |
| 5 | Drzwi tylne | L | 110 | |
| 6 | Błotnik tylny | L | 110 | |
| 7 | Błotnik przedni | P | 90 | |
| 8 | Drzwi przednie | P | 70 | |
| 9 | Drzwi tylne | P | 90 | |
| 10 | Błotnik tylny | P | 170 | |
| 11 | Pokrywa (drzwi) tyłu nadwozia | | 100 | |

Podane przedziały grubości powłoki lakierowej, dotyczą punktów pomiarowych. Nie mogą być traktowane jako gwarancja, że grubość powłoki lakierowej w innych punktach nie wykracza poza te przedziały. Pomiar powłoki lakierowej został wykonany urządzeniem będącym w posiadaniu rzeczoznawcy. Pomiar wykonany innym przyrządem może się różnić.
