## Poglądowy raport stanu technicznego

Zadanie: Ocena stanu technicznego i określenie wartości rynkowej pojazdu

| DANE IDENTYFIKACYJNE POJAZDU | | Dane: [D] IV-2025 |
|---|---|---|
| Rodzaj pojazdu: | <b>Samochód ciężarowy do 3.5t</b> | VIN: <b>WF0NXXTACNHB19381</b> |
| Model pojazdu: | <b>Transit Courier 1.0 MR`15 E6 1.8t</b> | Nr Info-Ekspert: <b>011-08784</b> |

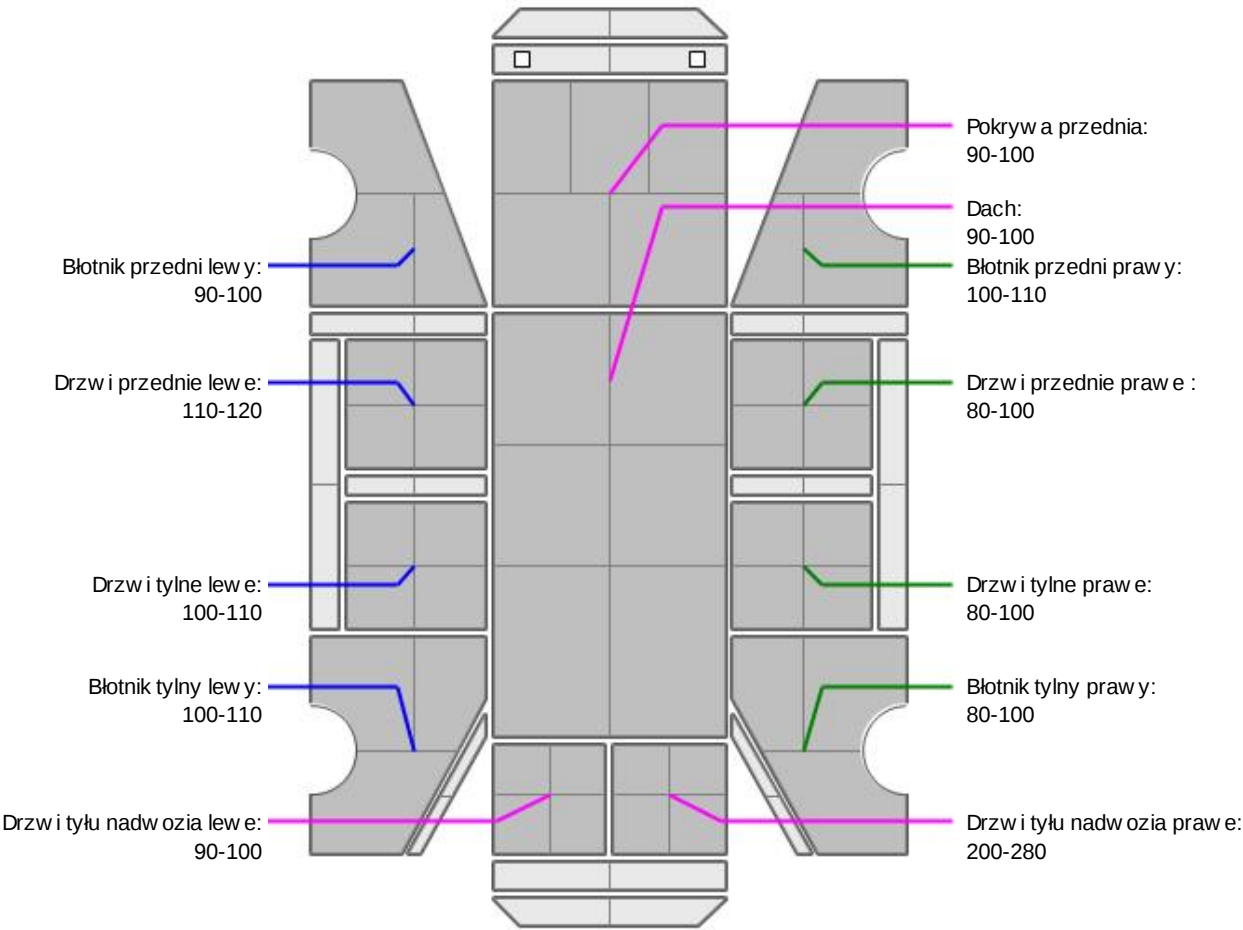
| L.p. | Nazwa elementu | L / P | Grubość powłoki [µm] | Opis |
| 12 | Drzwi tyłu nadwozia | | 200-280 | |

Podane przedziały grubości powłoki lakierowej, dotyczą punktów pomiarowych. Nie mogą być traktowane jako gwarancja, że grubość powłoki lakierowej w innych punktach nie wykracza poza te przedziały. Pomiar powłoki lakierowej został wykonany urządzeniem będącym w posiadaniu rzeczoznawcy. Pomiar wykonany innym przyrządem może się różnić.
