## P o g l ą d o w y   R a p o r t   S t a n u   T e c h n i c z n e g o

Zadanie: Ocena stanu technicznego i określenie wartości rynkowej pojazdu

| DANE IDENTYFIKACYJNE POJAZDU | | Dane: [O] VI-2025 | |
|---|---|---|---|
| Marka: | KIA | Nr rejestracyjny: | W212KV |
| Model pojazdu: | Ceed 1.0 MR`18 E6 | Nr Info-Ekspert: | 052-01215 |

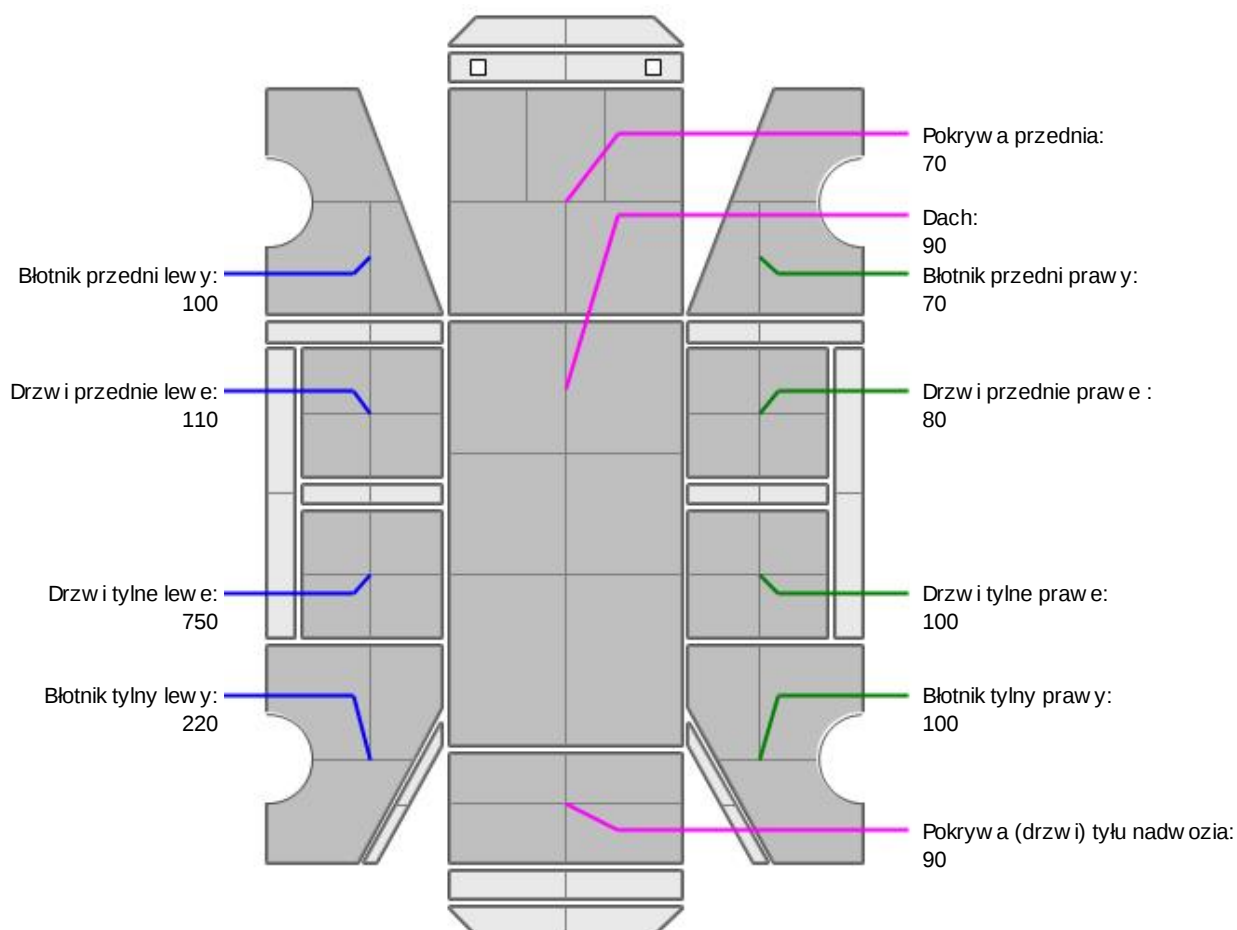
## NADWOZIE – Opis powłoki lakierowej

| L.p. | Nazwa elementu | L / P | Grubość powłoki [µm] | Opis |
| 5 | Drzwi tylne | L | 750 | |
| 6 | Błotnik tylny | L | 220 | |

Podane przedziały grubości powłoki lakierowej, dotyczą punktów pomiarowych. Nie mogą być traktowane jako gwarancja, że grubość powłoki lakierowej w innych punktach nie wykracza poza te przedziały. Pomiar powłoki lakierowej został wykonany urządzeniem będącym w posiadaniu rzeczoznawcy. Pomiar wykonany innym przyrządem może się różnić.
