## Poglądowy Raport Stanu Technicznego

Zadanie: Ocena stanu technicznego i określenie wartości rynkowej pojazdu

| DANE IDENTYFIKACYJNE POJAZDU | | Dane: [D] VI-2025 | |
|---|---|---|---|
| Marka: | PEUGEOT | Nr rejestracyjny: | WL8764N |
| Model pojazdu: | Partner 1.5 BlueHDi MR`19 E6.2 2.0t | Nr Info-Ekspert: | 029-03967 |

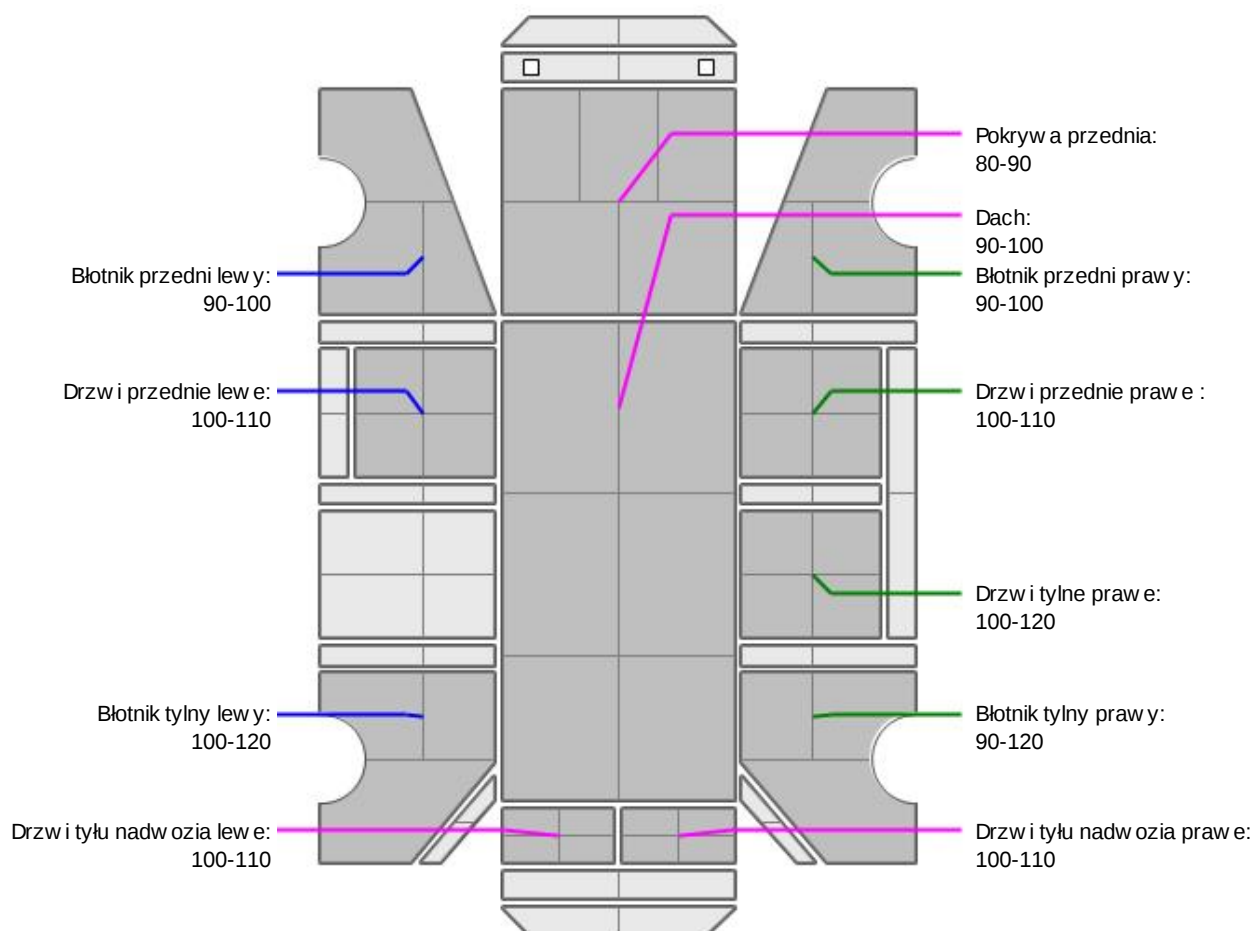
## NADWOZIE – Opis powłoki lakierowej

| L.p. | Nazwa elementu | L / P | Grubość powłoki [μm] | Opis |
| 1 | Pokrywa przednia | | 80-90 | |
| 2 | Dach | | 90-100 | |
| 3 | Błotnik przedni | L | 90-100 | |
| 4 | Drzwi przednie | L | 100-110 | |
| 5 | Błotnik tylny | L | 100-120 | |
| 6 | Drzwi tyłu nadwozia | | 100-110 | |
| 7 | Błotnik przedni | P | 90-100 | |
| 8 | Drzwi przednie | P | 100-110 | |
| 9 | Drzwi tylne | P | 100-120 | |
| 10 | Błotnik tylny | P | 90-120 | |
| 11 | Drzwi tyłu nadwozia | | 100-110 | |

Podane przedziały grubości powłoki lakierowej, dotyczą punktów pomiarowych. Nie mogą być traktowane jako gwarancja, że grubość powłoki lakierowej w innych punktach nie wykracza poza te przedziały. Pomiar powłoki lakierowej został wykonany urządzeniem będącym w posiadaniu rzeczoznawcy. Pomiar wykonany innym przyrządem może się różnić.
