## P o g l ą d o w y   R a p o r t   S t a n u   T e c h n i c z n e g o

Zadanie: Ocena stanu technicznego i określenie wartości rynkowej pojazdu

| DANE IDENTYFIKACYJNE POJAZDU | | Dane: [O] VI-2025 | |
|---|---|---|---|
| Marka: | BMW | Nr rejestracyjny: | PZ483XR |
| Model pojazdu: | 320 Touring Diesel Mild Hybrid MR`19 E6d G21 | Nr Info-Ekspert: | 003-06031 |

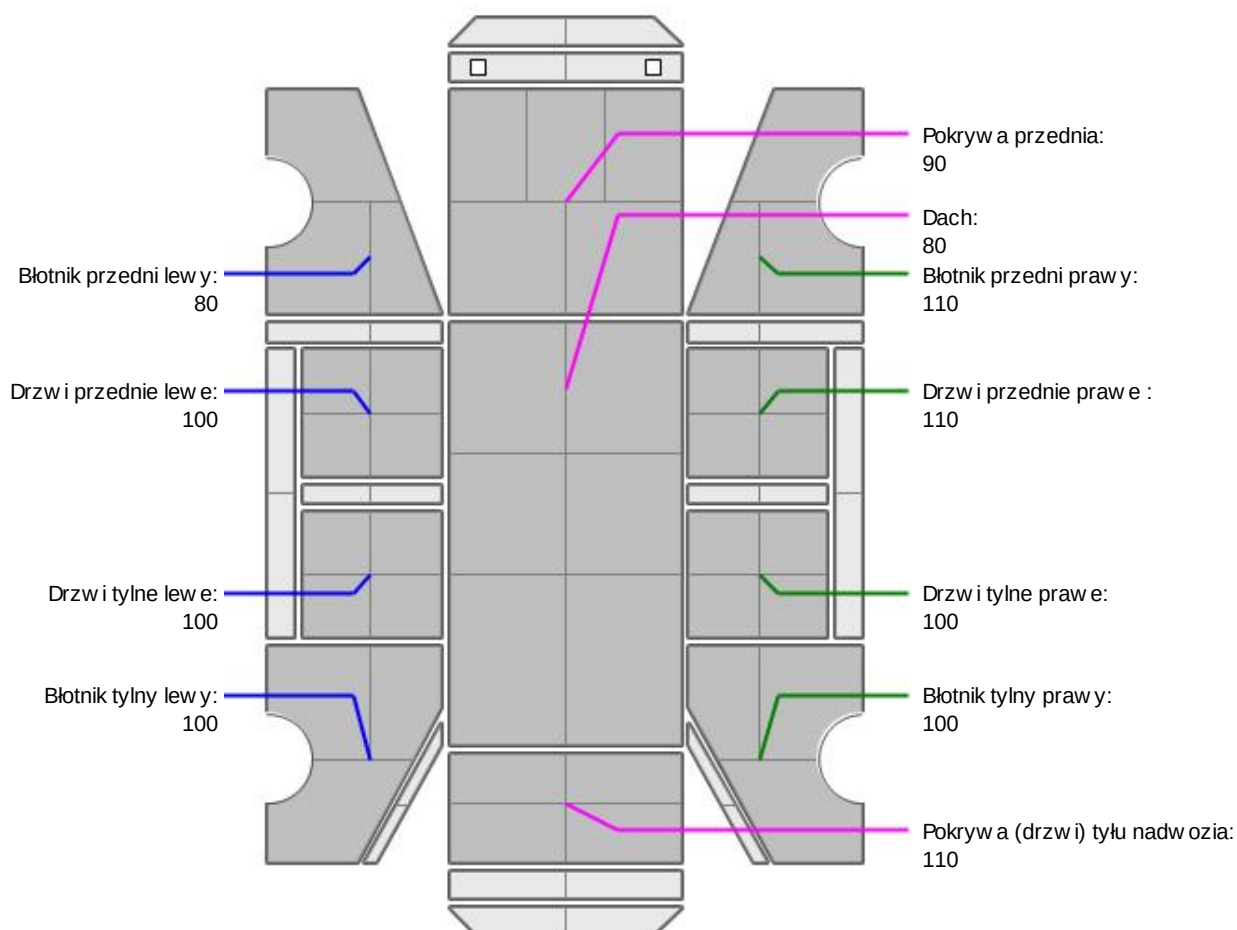
**NADWOZIE – Opis powłoki lakierowej**

| L.p. | Nazwa elementu | L / P | Grubość powłoki [ $\mu\text{m}$ ] | Opis |
| 1 | Pokrywa przednia | | 90 | |
| 2 | Dach | | 80 | |
| 3 | Błotnik przedni | L | 80 | |
| 4 | Drzwi przednie | L | 100 | |
| 5 | Drzwi tylne | L | 100 | |
| 6 | Błotnik tylny | L | 100 | |
| 7 | Błotnik przedni | P | 110 | |
| 8 | Drzwi przednie | P | 110 | |
| 9 | Drzwi tylne | P | 100 | |
| 10 | Błotnik tylny | P | 100 | |
| 11 | Pokrywa (drzwi) tyłu nadwozia | | 110 | |

Podane przedziały grubości powłoki lakierowej, dotyczą punktów pomiarowych. Nie mogą być traktowane jako gwarancja, że grubość powłoki lakierowej w innych punktach nie wykracza poza te przedziały. Pomiar powłoki lakierowej został wykonany urządzeniem będącym w posiadaniu rzeczoznawcy. Pomiar wykonany innym przyrządem może się różnić.
