## Poglądowy Raport Stanu Technicznego

Zadanie: Ocena stanu technicznego i określenie wartości rynkowej pojazdu

| DANE IDENTYFIKACYJNE POJAZDU (*) | | Dane: [T] VI-2025 | |
|---|---|---|---|
| Marka: | TARPAN | Nr rejestracyjny: | ZS1067P |
| Model pojazdu: | Honker Diesel | Nr Info-Ekspert: | 068-00038 |

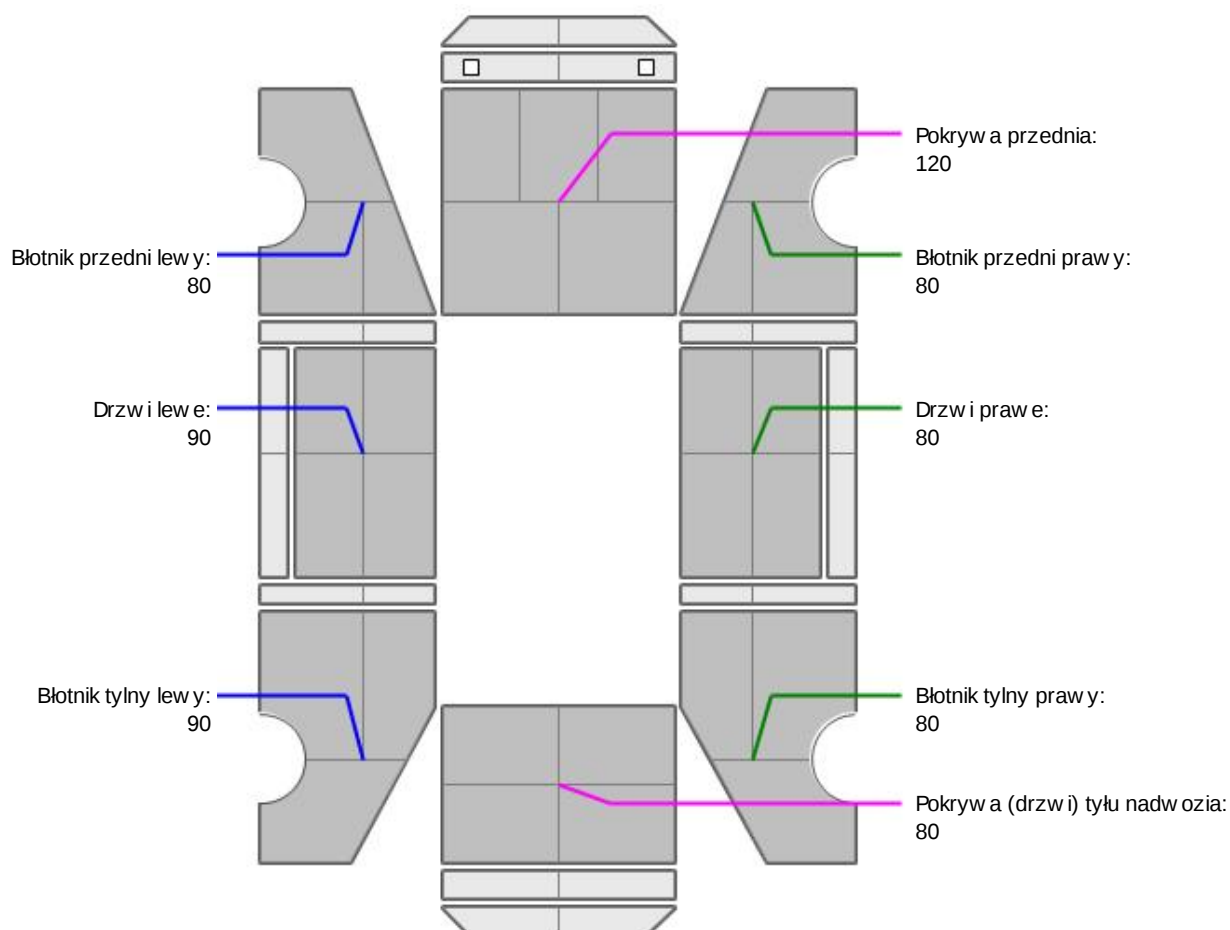
| L.p. | Nazwa elementu | L / P | Grubość powłoki [μm] | Opis |
| 1 | Pokrywa przednia | | 120 | |
| 2 | Błotnik przedni | L | 80 | |
| 3 | Drzwi | L | 90 | |
| 4 | Błotnik tylny | L | 90 | |
| 5 | Błotnik przedni | P | 80 | |
| 6 | Drzwi | P | 80 | |
| 7 | Błotnik tylny | P | 80 | |
| 8 | Pokrywa (drzwi) tyłu nadwozia | | 80 | |

Podane przedziały grubości powłoki lakierowej, dotyczą punktów pomiarowych. Nie mogą być traktowane jako gwarancja, że grubość powłoki lakierowej w innych punktach nie wykracza poza te przedziały. Pomiar powłoki lakierowej został wykonany urządzeniem będącym w posiadaniu rzeczoznawcy. Pomiar wykonany innym przyrządem może się różnić.
