Nr zlecenia: 41/13/03/2025/CarArena STANDARD

P o g l d o w y R a p o r t S t a n u T e c h n i c z n e g o

Zadanie: Ocena stanu technicznego i określenie wartości rynkowej pojazdu

Rodzaj pojazdu:	Samochód osobowy	VIN:	N M T B Z 3 B E 5 0 R 0 3 0 0 4 8
Marka:	TOYOTA	Nr rejestracyjny:	WE573XV
Model pojazdu:	Corolla 1.8 Hybrid MR`19 E6	Nr Info-Ekspert:	037-03194
Wersja:	Comfort e-CVT	Rok produkcji:	2019

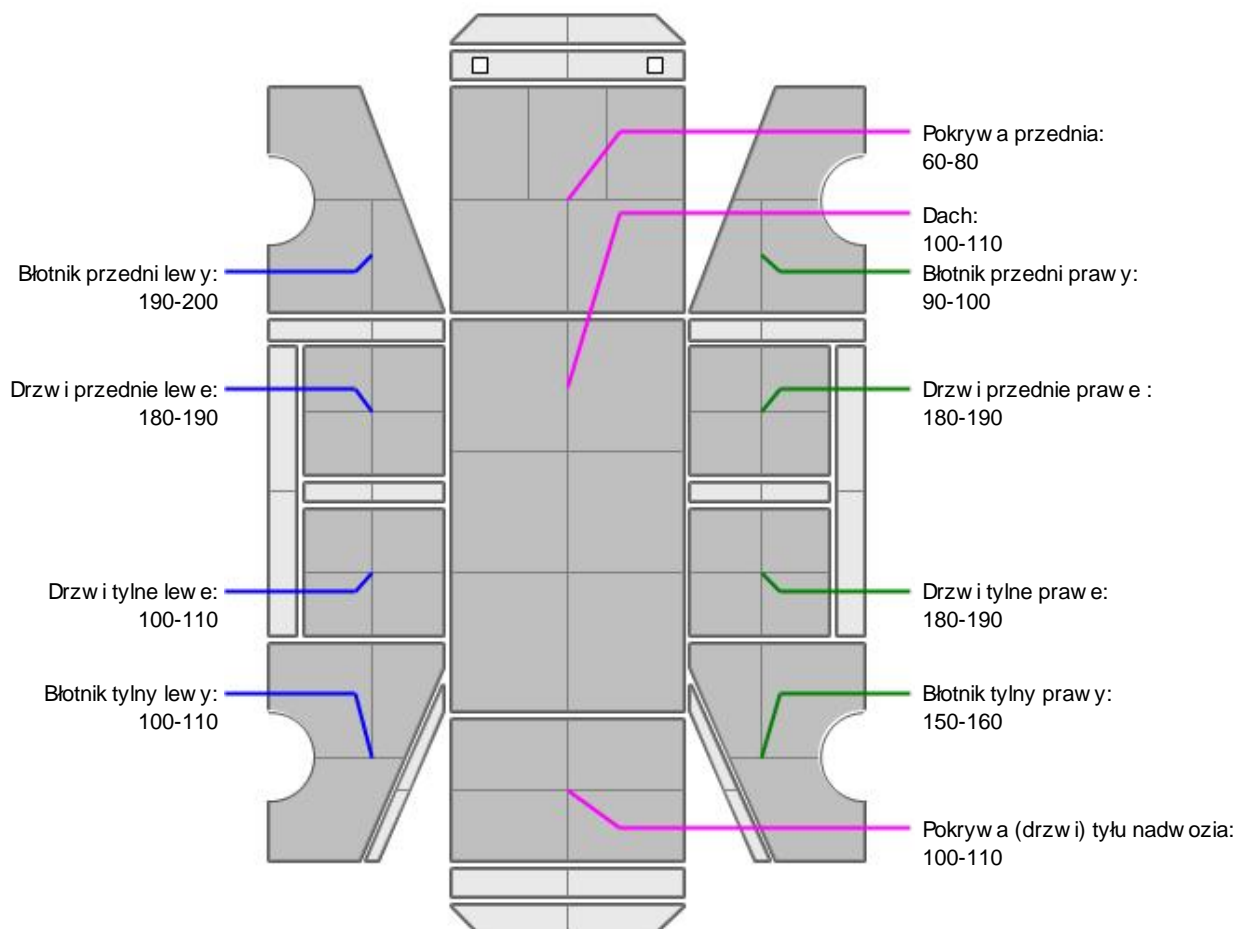
KABINA KIEROWCY – Opis powłoki lakierowej

L.p.	Nazwa elementu	L / P	Grubość powłoki [μm]	Opis
1	Pokrywa przednia		60-80	
2	Dach		100-110	
3	Błotnik przedni	L	190-200	
4	Drzwi przednie	L	180-190	
5	Drzwi tylne	L	100-110	
6	Błotnik tylny	L	100-110	
7	Błotnik przedni	P	90-100	
8	Drzwi przednie	P	180-190	
9	Drzwi tylne	P	180-190	
10	Błotnik tylny	P	150-160	
11	Pokrywa (drzwi) tyłu nadwozia		100-110

Podane przedziały grubości powłoki lakierowej, dotyczą punktów pomiarowych. Nie mogą być traktowane jako gwarancja, że grubość powłoki lakierowej w innych punktach nie wykracza poza te przedziały. Pomiar powłoki lakierowej został wykonany urządzeniem budowlanym w posiadaniu rzeczoznawcy. Pomiar wykonany innym przyrządem może się różnić.
