## Poglądowy Raport Stanu Technicznego

Zadanie: Ocena stanu technicznego i określenie wartości rynkowej pojazdu

| DANE IDENTYFIKACYJNE POJAZDU | | Dane: [O] IV-2025 | |
|---|---|---|---|
| Marka: | <b>TOYOTA</b> | Nr rejestracyjny: | <b>WE460XW</b> |
| Model pojazdu: | <b>Corolla 1.8 Hybrid MR`19 E6</b> | Nr Info-Ekspert: | <b>037-03194</b> |

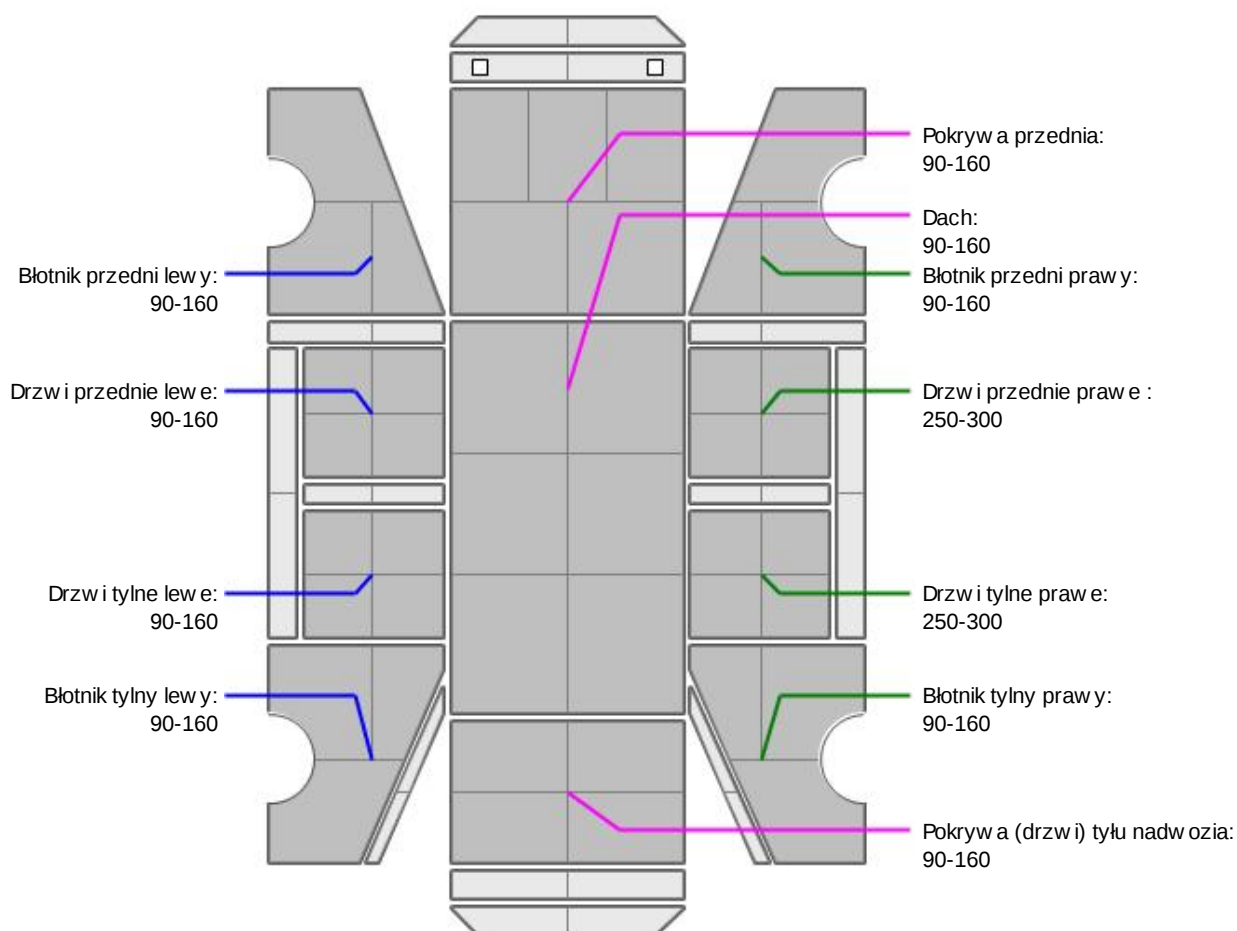
**KABINA KIEROWCY – Opis powłoki lakierowej**

| L.p. | Nazwa elementu | L / P | Grubość powłoki [μm] | Opis |
| 1 | Pokrywa przednia | | 90-160 | |
| 2 | Dach | | 90-160 | |
| 3 | Błotnik przedni | L | 90-160 | |
| 4 | Drzwi przednie | L | 90-160 | |
| 5 | Drzwi tylne | L | 90-160 | |
| 6 | Błotnik tylny | L | 90-160 | |
| 7 | Błotnik przedni | P | 90-160 | |
| 8 | Drzwi przednie | P | 250-300 | |
| 9 | Drzwi tylne | P | 250-300 | |
| 10 | Błotnik tylny | P | 90-160 | |
| 11 | Pokrywa (drzwi) tyłu nadwozia | | 90-160 | |

Podane przedziały grubości powłoki lakierowej, dotyczą punktów pomiarowych. Nie mogą być traktowane jako gwarancja, że grubość powłoki lakierowej w innych punktach nie wykracza poza te przedziały. Pomiar powłoki lakierowej został wykonany urządzeniem będącym w posiadaniu rzeczoznawcy. Pomiar wykonany innym przyrządem może się różnić.
