Nr zlecenia: 111/15/04/2025/CarArena STANDARD

## Poglądowy Raport Stanu Technicznego

Zadanie: Ocena stanu technicznego i określenie wartości rynkowej pojazdu

| DANE IDENTYFIKACYJNE POJAZDU | | Dane: [O] IV-2025 | |
|---|---|---|---|
| Model pojazdu: | Corolla 1.8 Hybrid MR`19 E6 | Nr Info-Ekspert: | 037-03194 |

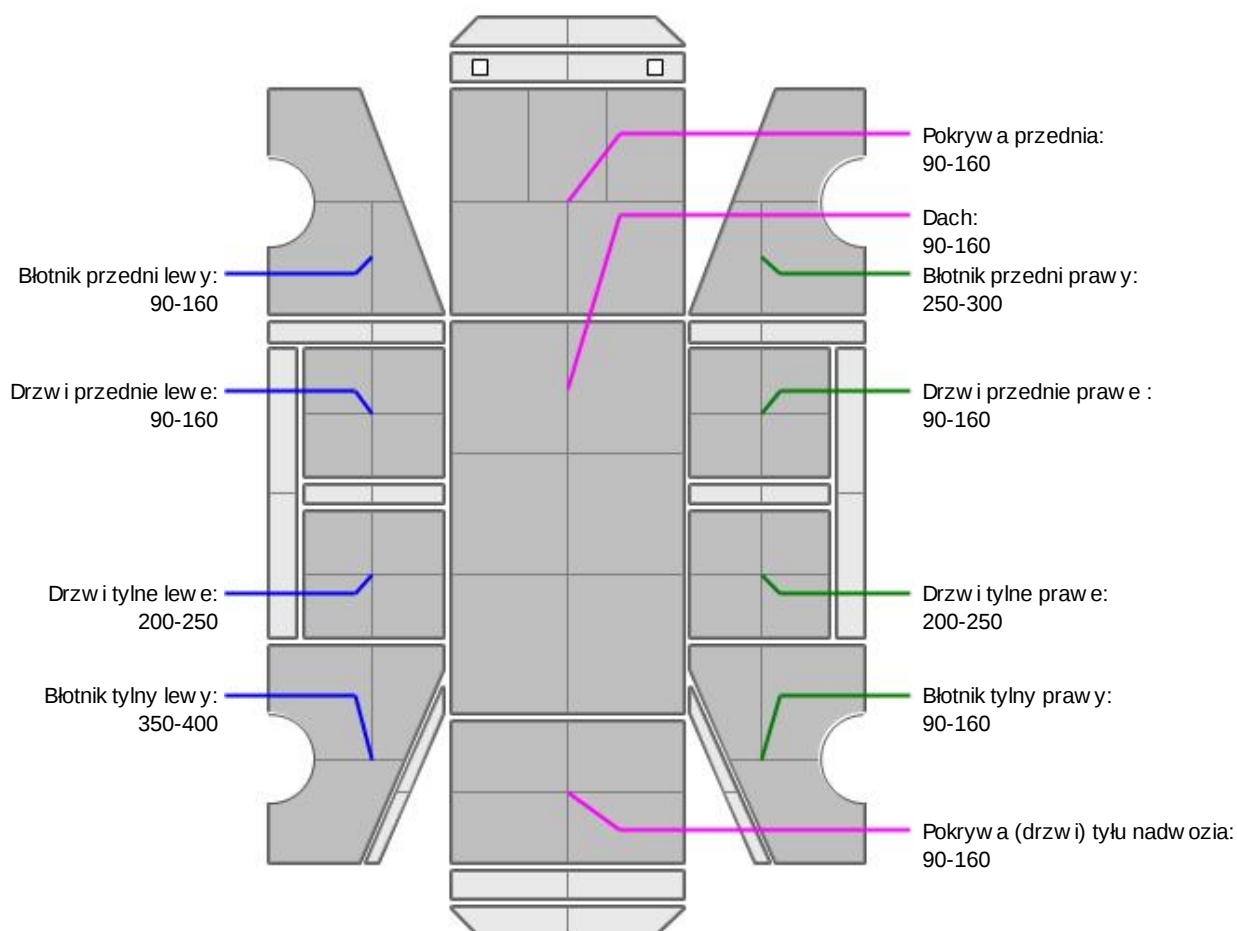
**KABINA KIEROWCY – Opis powłoki lakierowej**

| L.p. | Nazwa elementu | L / P | Grubość powłoki [μm] | Opis |
| 5 | Drzwi tylne | L | 200-250 | |
| 6 | Błotnik tylny | L | 350-400 | |
| 7 | Błotnik przedni | P | 250-300 | |
| 9 | Drzwi tylne | P | 200-250 | |

Podane przedziały grubości powłoki lakierowej, dotyczą punktów pomiarowych. Nie mogą być traktowane jako gwarancja, że grubość powłoki lakierowej w innych punktach nie wykracza poza te przedziały. Pomiar powłoki lakierowej został wykonany urządzeniem będącym w posiadaniu rzeczoznawcy. Pomiar wykonany innym przyrządem może się różnić.
