Nr zlecenia: 90/15/04/2025/CarArena STANDARD

## Poglądowy Raport Stanu Technicznego

Zadanie: Ocena stanu technicznego i określenie wartości rynkowej pojazdu

| DANE IDENTYFIKACYJNE POJAZDU | | Dane: [O] IV-2025 | |
|---|---|---|---|
| Model pojazdu: | <b>Corolla 1.8 Hybrid MR`19 E6</b> | Nr Info-Ekspert: | <b>037-03194</b> |

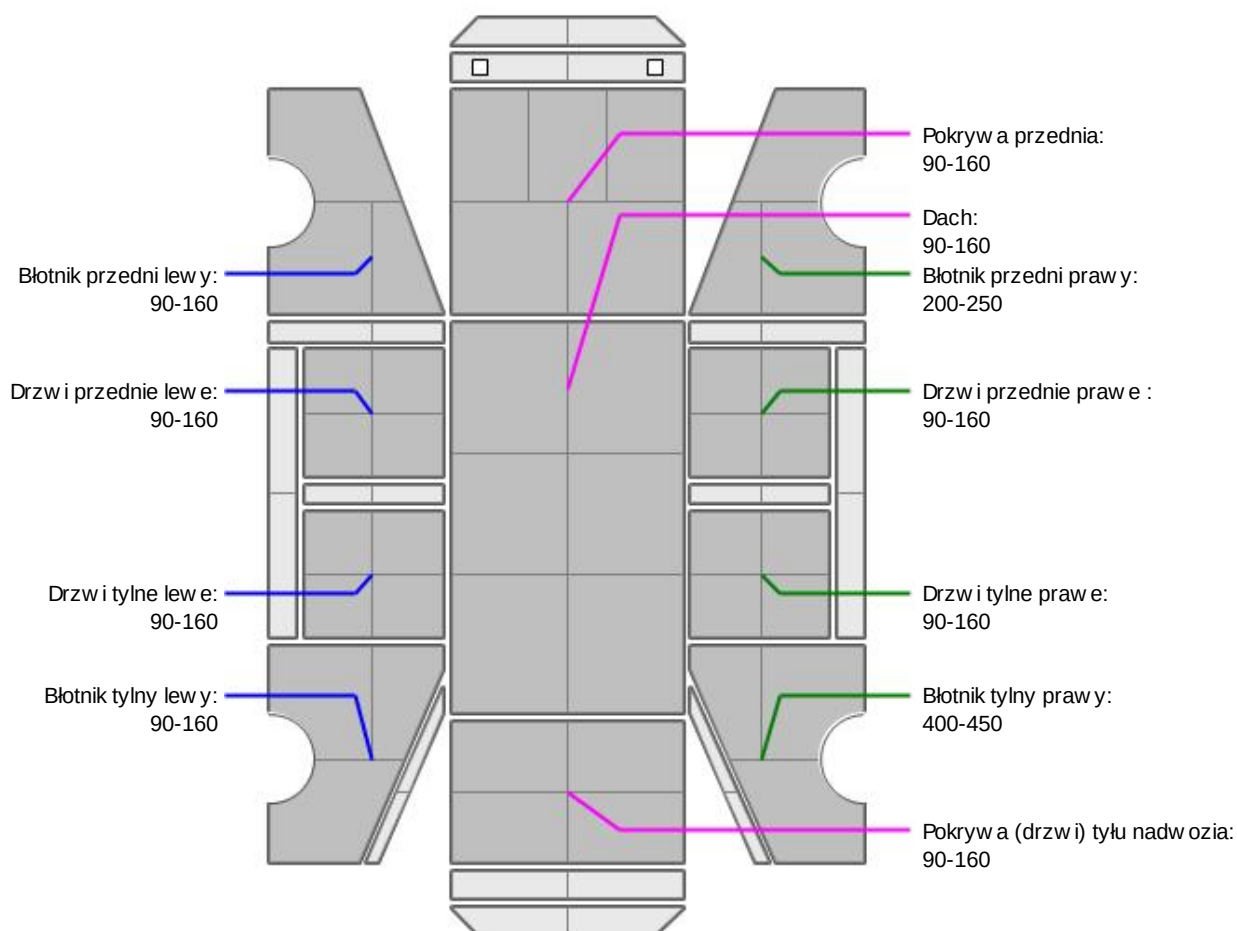
**KABINA KIEROWCY – Opis powłoki lakierowej**

| L.p. | Nazwa elementu | L / P | Grubość powłoki [μm] | Opis |
| 7 | Błotnik przedni | P | 200-250 | |
| 10 | Błotnik tylny | P | 400-450 | |

Podane przedziały grubości powłoki lakierowej, dotyczą punktów pomiarowych. Nie mogą być traktowane jako gwarancja, że grubość powłoki lakierowej w innych punktach nie wykracza poza te przedziały. Pomiar powłoki lakierowej został wykonany urządzeniem będącym w posiadaniu rzeczoznawcy. Pomiar wykonany innym przyrządem może się różnić.
