## Poglądowy Raport Stanu Technicznego

Zadanie: Ocena stanu technicznego i określenie wartości rynkowej pojazdu

| DANE IDENTYFIKACYJNE POJAZDU | | Dane: [O] VI-2025 | |
|---|---|---|---|
| Marka: | TOYOTA | Nr rejestracyjny: | WE323YE |
| Model pojazdu: | Corolla 1.6 MR`19 E6 | Nr Info-Ekspert: | 037-03190 |

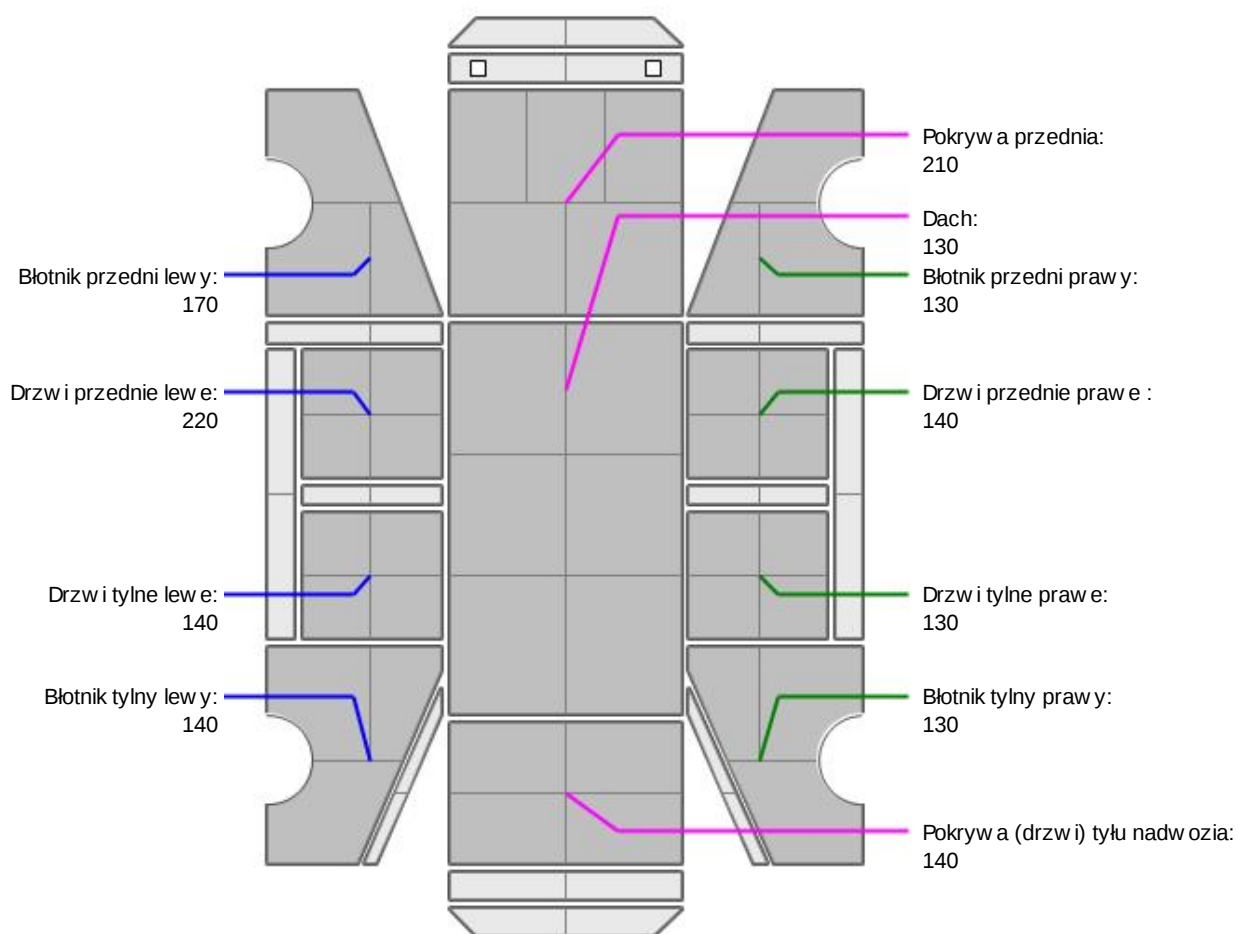
**KABINA KIEROWCY – Opis powłoki lakierowej**

| L.p. | Nazwa elementu | L / P | Grubość powłoki<br>[μm] | Opis |
| 1 | Pokrywa przednia | | 210 | |
| 2 | Dach | | 130 | |
| 3 | Błotnik przedni | L | 170 | |
| 4 | Drzwi przednie | L | 220 | |
| 5 | Drzwi tylne | L | 140 | |
| 6 | Błotnik tylny | L | 140 | |
| 7 | Błotnik przedni | P | 130 | |
| 8 | Drzwi przednie | P | 140 | |
| 9 | Drzwi tylne | P | 130 | |
| 10 | Błotnik tylny | P | 130 | |
| 11 | Pokrywa (drzwi) tyłu nadwozia | | 140 | |
