Nr zlecenia: 82/09/06/2025/CarArena STANDARD

## Poglądowy Raport Stanu Technicznego

Zadanie: Ocena stanu technicznego i określenie wartości rynkowej pojazdu

| DANE IDENTYFIKACYJNE POJAZDU | | Dane: [O] VI-2025 | |
|---|---|---|---|
| Model pojazdu: | <b>Corolla 1.6 MR`19 E6</b> | Nr Info-Ekspert: | <b>037-03190</b> |

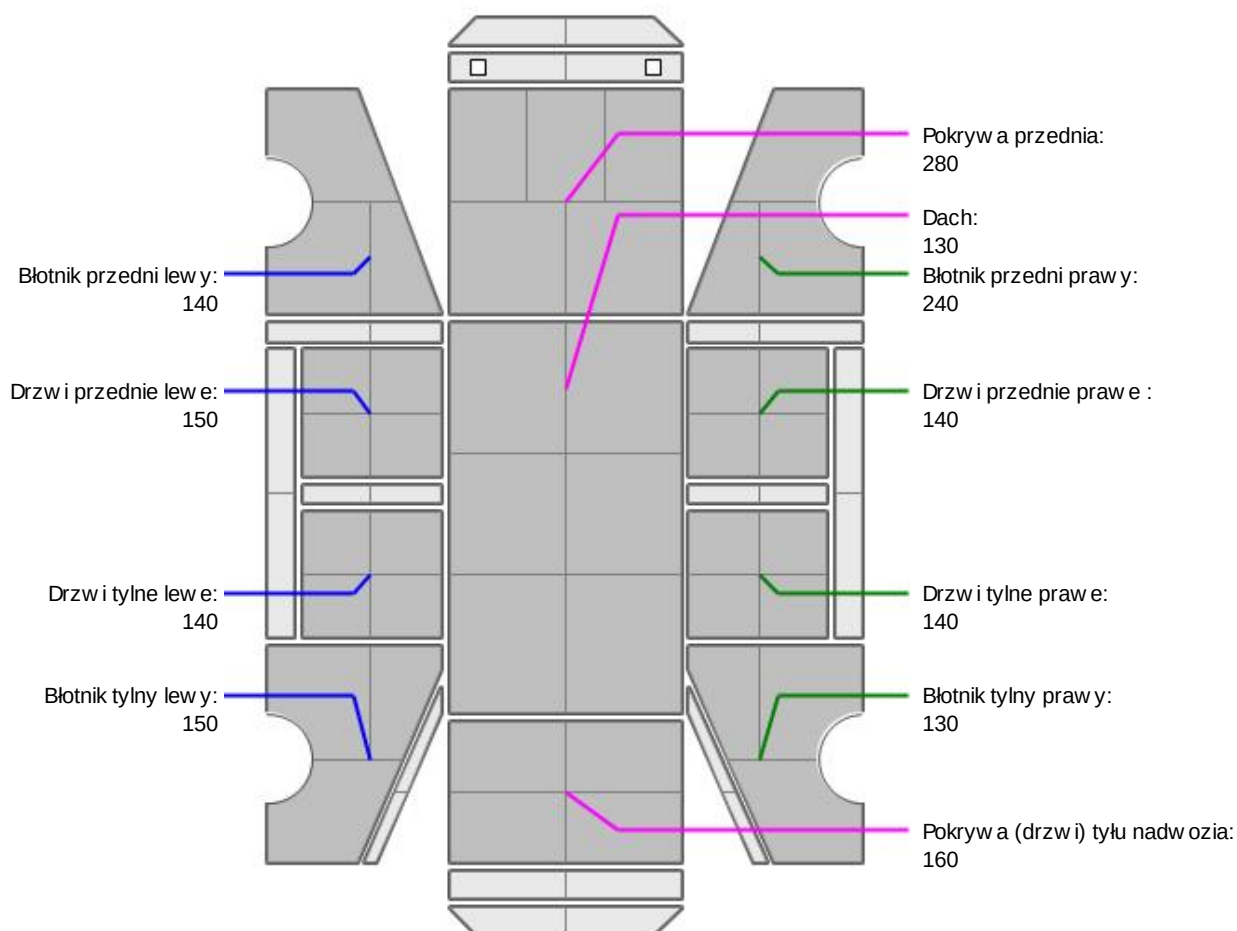
**KABINA KIEROWCY – Opis powłoki lakierowej**

| L.p. | Nazwa elementu | L / P | Grubość powłoki [μm] | Opis |
| 1 | Pokrywa przednia | | 280 | |
| 2 | Dach | | 130 | |
| 3 | Błotnik przedni | L | 140 | |
| 4 | Drzwi przednie | L | 150 | |
| 5 | Drzwi tylne | L | 140 | |
| 6 | Błotnik tylny | L | 150 | |
| 7 | Błotnik przedni | P | 240 | |
| 8 | Drzwi przednie | P | 140 | |
| 9 | Drzwi tylne | P | 140 | |
| 10 | Błotnik tylny | P | 130 | |
| 11 | Pokrywa (drzwi) tyłu nadwozia | | 160 | |

Podane przedziały grubości powłoki lakierowej, dotyczą punktów pomiarowych. Nie mogą być traktowane jako gwarancja, że grubość powłoki lakierowej w innych punktach nie wykracza poza te przedziały. Pomiar powłoki lakierowej został wykonany urządzeniem będącym w posiadaniu rzeczoznawcy. Pomiar wykonany innym przyrządem może się różnić.
