## Poglądowy raport stanu technicznego

Zadanie: Ocena stanu technicznego i określenie wartości rynkowej pojazdu

| DANE IDENTYFIKACYJNE POJAZDU | | Dane: [D] VI-2025 | |
|---|---|---|---|
| Marka: | FORD | Nr rejestracyjny: | TK4034W |
| Model pojazdu: | FT Connect 230 L2 1.5 TDCi MR`18 E6.2 2.4t | Nr Info-Ekspert: | 011-10678 |

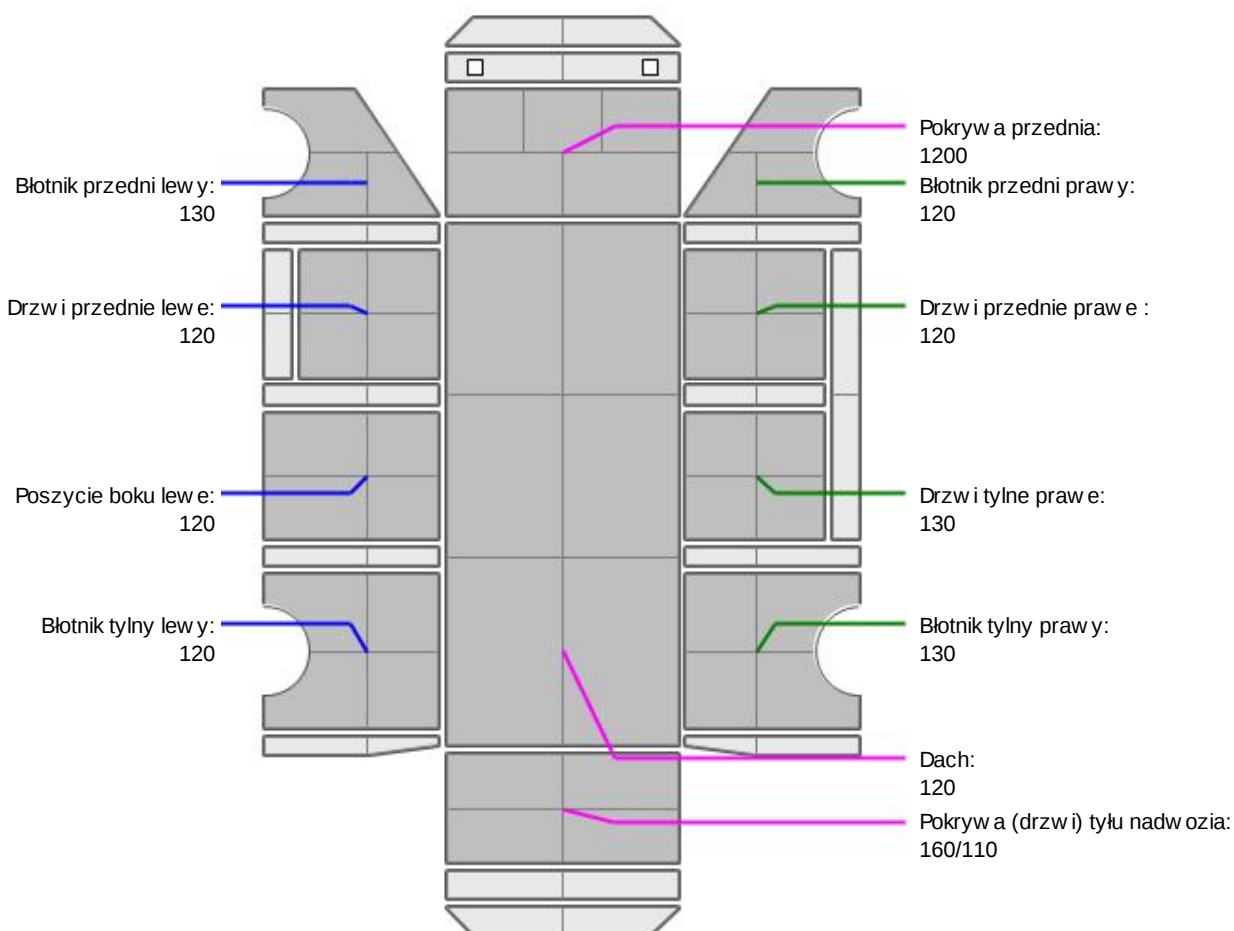
| L.p. | Nazwa elementu | L / P | Grubość powłoki [μm] | Opis |
| 1 | Pokrywa przednia | | 1200 | |

Podane przedziały grubości powłoki lakierowej, dotyczą punktów pomiarowych. Nie mogą być traktowane jako gwarancja, że grubość powłoki lakierowej w innych punktach nie wykracza poza te przedziały. Pomiar powłoki lakierowej został wykonany urządzeniem będącym w posiadaniu rzeczoznawcy. Pomiar wykonany innym przyrządem może się różnić.
